# 屋外暴露したこけら葺き屋根の化学的劣化性状と各種影響要因の評価

DC-11014 石橋 朗

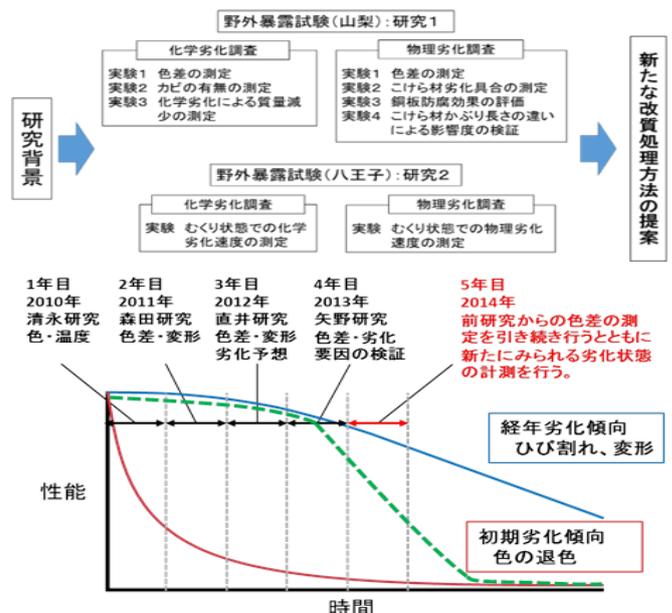
図 1 研究背景と既往の研究の調査による劣化状況

図 1 にもあるように 2010 年から試験体を暴露して行われている。温度・変形・劣化予測・勾配別暴露などを研究してきており、材種によって温度差があることや約半年で色が落ちてしまうこと、勾配による紫外線吸収量の差と色落ちの関係の発見がされている。初期劣化は終了しているため今まで行ってきた色差の測定に加え、計測開始から 5 年目に入って目立ち始めてきている化学劣化の影響によるカビ類の発生や単分子化したこけら材の分解と溶出だけでなく、京都にて暴露されているこけら材や高円寺に使用されているこけら材にも同様のカビの発生によるこけら材の分解、質量減少などの劣化がみられたためそれらの調査も踏まえ実験を行っていく。そのため今後の劣化の進行度に意識を向けて測定を行う。今回で 5 年目となった本実験であるが、山梨で屋外暴露されて

いるこけら葺き試験体の劣化状況と現状では、色差劣化はほぼ終了しており  $L^*a^*b^*$ の値はそれぞれ収束してきている。現在では色差の劣化よりもカビ類の発生と単分子化によるこけら材の分解、溶出などの化学劣化が目立ち始めている。これらの化学劣化は耐久性、景観性に大きな影響を与えるため今後重点的に測定していく必要がある。また色差測定にもこの化学劣化が影響する可能性があるため注意する必要がある。

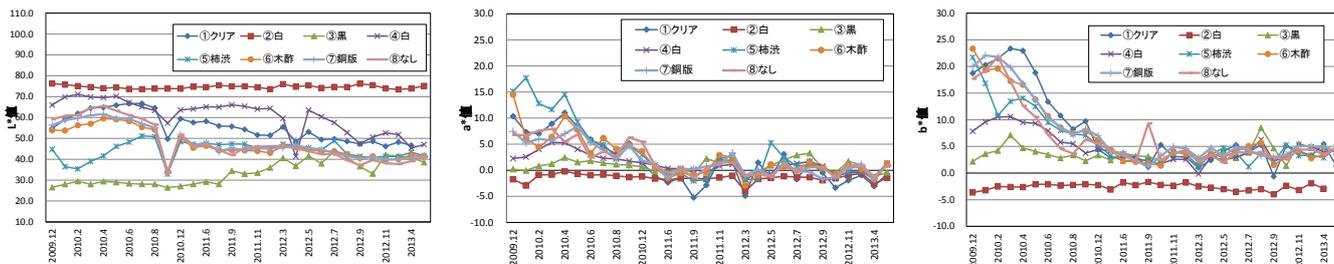
図3 Aas45（秋田人工杉 45年）におけるL\*a\*b\*値

それぞれの塗装処理と材料により若干差があるものの、実験開始から 5 年目になるので色差劣化の数値は、

収束してきており、目立った変化は見られなくなっている。現状残すことができている改質処理は紫外線対策効果のある高耐久アクリルシリコン系と赤外線反射、遮熱効果のあるフッ素樹脂系遮熱塗料である。よって改質処理が落ちる主な原因は紫外線によってこけら材が単分子化することでこけら材の表面ごと流れ落ちることによるものだと考えられる。

また、今後計測していくうえで気を付けなければならないのがカビの影響である。化学劣化が進行し、試験体全体にカビの発生が目立ち始めているため、カビの色が色差測定に影響を出す可能性があるため、今後の色差の数値の変化とカビの影響との関係には注意していく必要がある。

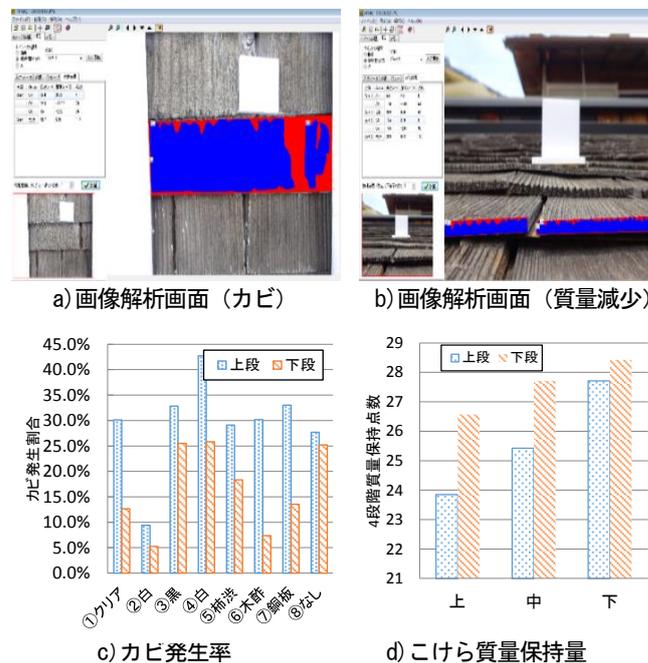
図4 こけら葺き材の表面の画像解析状況と結果

図4の a), b) に画像解析ソフトの画像、c), d) にはその結果をまとめたグラフをそれぞれ示す。今回実験1で使用されてきた山梨のこけら材の試験体が計測5年目となったため、カビ類の発生、単分子化による質量の減少のような化学劣化症状が出てきているため、それらを解析し現在の劣化状態の数値化と、今後数年間を通して計測していくための指標を作っていく。最終的にはこけら材の産地や年数、改質処理によって化学劣化症状の速度の違いを求めることをこの実験の目的とする。a), b) の画像では画像内の赤く表示されている箇所がこけら材の正常な状態の部分を示し、青く表示されている箇所がカビの発生、および質量減少が進行している部分を示す。また解析にあたり画像内の距離を出すために2×2 cmにカットしたスチレンボードを用いて写真を撮影して行く。カビ類の発生はかなり進行しており、8つの試験体の測定結果をまとめた結果、いずれの箇所も銅板の下段のほうがカビの発生が少ない結果となった。また質量減少に関してはあまり進行していないため、目視で試験体を確認し、質量減少の進行状況

を4段階評価したものを加点方式でグラフに表した。カビ類の発生と質量減少のどちらも色差と同じく試験体2列目にほどこされている高耐久アクリルシリコンの効果が高いことが結果としてわかった。このことからカビの発生や質量減少においても紫外線が重要な原因であることがわかる。

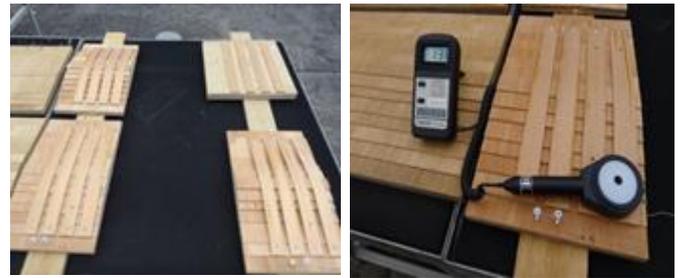
a) 八王子試験体暴露画像

図5に試験体画像と測定の様子、測定結果を示す。研究2では研究1で使われているこけら材の施工方法とはことなる「むくり」を付けた施工方法が劣化速度に与える影響を検証することを目的としている。この実験ではむくませた状態のこけら材をベニヤ板を用いて作成した試験体に木ねじで固定した状態で屋外暴露することで経過を調査し行っていく。試験体はそれぞれむくらせる高さを調節し0cm、1cm、2cm、3cmの4つを作成し、それぞれに3cm×30.5cmのこけら板4枚を施工したものに、竹釘と鉄釘それぞれを打ち込んだものを南北で位置を変えたのも2枚と釘なし2枚を比較して経過観察を行っていく。

今回実験を行った中で測定を行ったのは設置時とその2か月後の2回である。全体的に南側に向けられている部分のほうが色の変化が多いことがわかる。また、高さ3 cmの試験体のほうが図を見てわかるように紫外線量が多く、最も負荷応力がかかっていることもあるため色の変化が大きいのがわかる。予想以上に鉄釘の色素がこけら材に流れ出ているため、鉄釘をさしこんでいる箇所の色差の変化は大きいことが見て取れる。今後この色素が化学劣化にどのような影響を与えるか注視いく必要が感じられた。

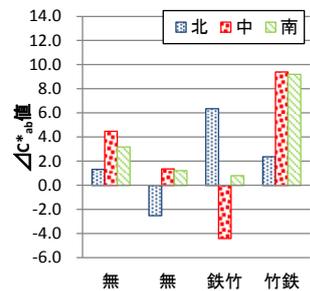
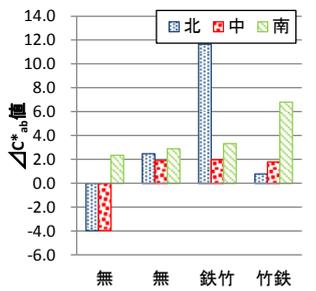
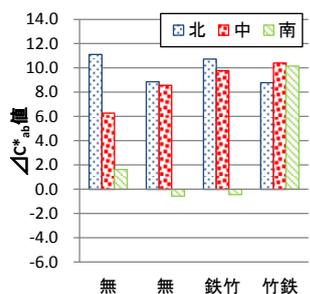
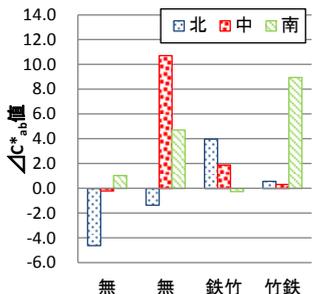
図5 むくり状態での試験体と紫外線, 色差グラフ

- 1) 研究1において、アクリルシリコン系の改質処理が材にかかわらず高い効果を持っていた。これはカビ類の発生や質量減少にも有効であることが確認できた。塗料が剥離した部分においてはカビの発生がみられたので塗料内部でカビが発生している可能性があるため今後注視する必要がある。
- 2) カビ類の発生において銅板の下部のほうが劣化現象の進行が遅かったため、銅板の効果を確認できた。
- 3) 質量減少においては全体的に進行してはならず一部で質量減少が確認できた。またカビの発生と同様に銅板下のほうが進行が遅い傾向がある。
- 3) 八王子で行っているむくり状態での暴露試験では、高さ別で紫外線量が違うことが確認できた。また鉄釘の色素の溶脱による色差の変化が見られた。それらに応じて $\Delta C^*$ 値の変化も一番大きいことが確認できた。
