# 施工状態を考慮した木摺り漆喰天井の健全度評価と剥落防止技術の開発

## DEVELOPMENT OF ROBUST-APPROACH REPAIRING METHOD OF WOODEN LATH AND PLASTER CEILING CONSIDERING QUALITY CONDITIONS

岡健太郎  
Kentaro OKA

**Keywords :** *Iwate bank, Plasterer finishing material, Wooden lath and plaster, Ceiling collapse, Repair of existing member, Acrylic resin*  
岩手銀行旧本店本館、左官系仕上り材料、木摺り漆喰工法、天井板剥落、浸透性樹脂、既存部材補修

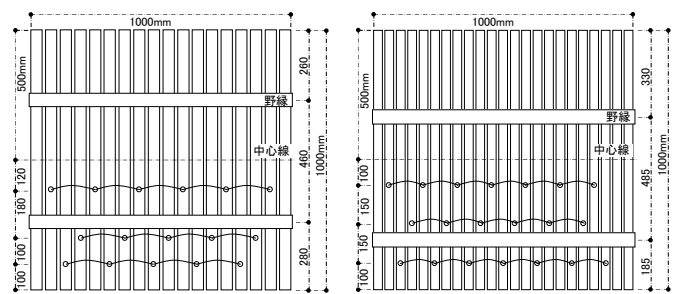
a) M44 b) S10  
図 2 木摺り下地側の平面図と施工位置

図 2 に木摺り下地側の平面図と施工位置を示す。補修対象の部材は建築物ごとに仕様の差異が大きい傾向のある左官部材であるため、施工前の健全度評価や仕様の調査が必要である。今回の実構造部材に対する試験施工でも、最初に仕上面の劣化状態の確認を行ってから、試験体の仕上面を下に向け、試験体の大きさに切断した緩衝材の上に置いて補修施工を行った。

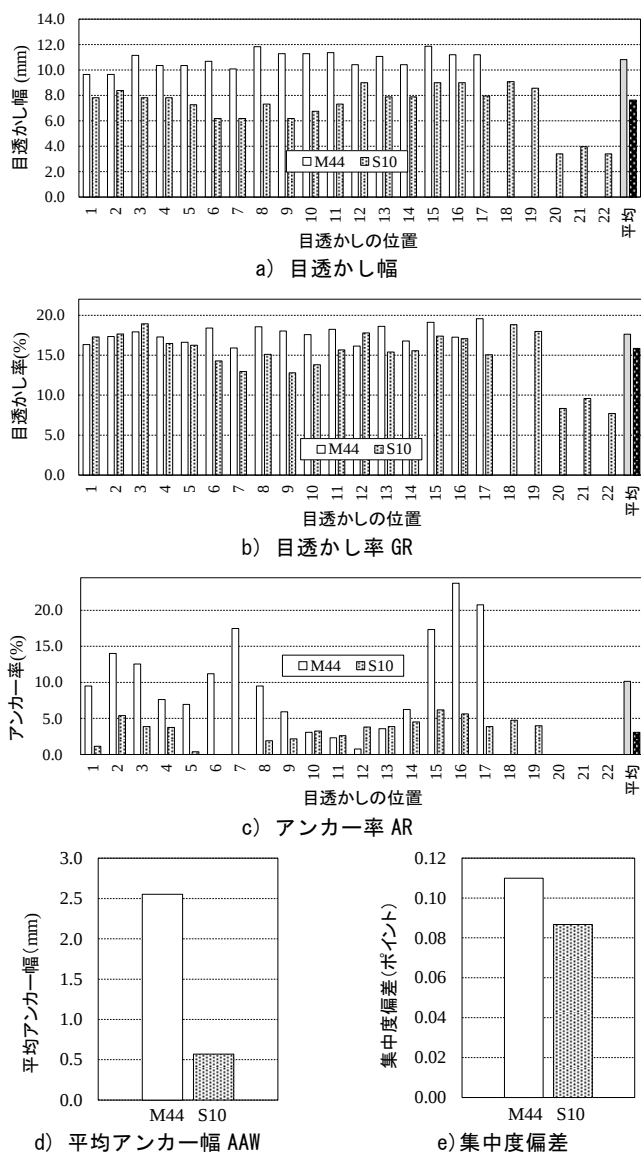
図3 画像解析結果の2試験体での比較

写真 2a)b)に画像解析に用いた各実構造試験体 M44 及び S10 の下地側の状況を、図 3 に画像解析結果の 2 試験体での比較を示す。目透かし幅は M44 試験体が 0.97～1.19mm、S10 試験体が 0.34～0.91mm であり、3.1 における実構造試験体の実測値と概ね一致した。また、S10 の目透かし幅は M44 に対して平均で約 70%と小さい傾向があるが、目透かし率 GR では 90%に増加するので、S10 は M44 に対して

小幅板の目透かしが狭い間隔で存在することが言える。このことは S10 の木摺り板の幅が M44 のものより約 20%狭いことから判断できる。一方で S10 のアンカー率 AR は、M44 に対して約 30%であり、漆喰の食い込みが少ないことを示している。また、アンカー率は目透かし幅と相関がみられ、目透かし幅が漆喰の食い込み及び引掛りに影響を与えることが分かる。同様に、平均アンカー幅 AAW も M44 の 2.55mm に対して S10 は 0.57mm と小さく、S10 においては漆喰の引掛りによるアンカー効果はほとんど期待できないと言え、目透かしから引掛りが脱落するような脆性的な剥落の要因となる可能性がある。また、M44 のアンカー率 AR は S10 に対して約 330%である一方で、集中度偏差は 133%に留まっていることから、木摺りに対する漆喰の食い込み及び引掛りが相対的に高い水準にあり、ばらつきも少ないことが言える。S10 はアンカー率が極端に少ない上に集中度偏差は M44 の 75%に留まっており、木摺りと漆喰の引掛りが少ない状態が部材全体に広がっていると理解できる。

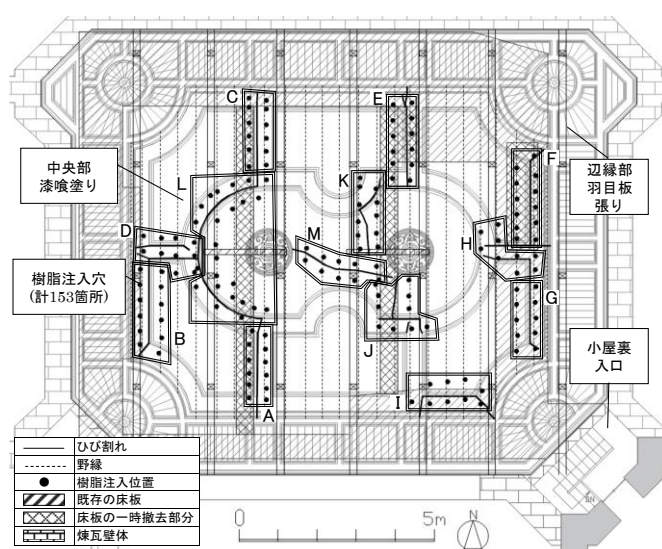
図4 旧営業室天井・小屋裏の見下げ図

図4に旧営業室天井・小屋裏の見下げ図、写真4に旧営業室上階の小屋組、写真5に旧営業室天井の支持部材を示す。実構造試験体での結果を踏まえて、岩手銀行の実施工準備に入った。旧営業室の小屋裏は銀行時代に物置として利用されていた。そのため簡易的な床板が小屋裏を全周する形で張られており、小屋裏内部の行き来に困難な点は無く、天井補修の準備作業も円滑に行われた。大半の床板は下弦材へ荷重が流れるように施工されていたが、一部の床板は吊り木受けへ直接載せられているものがあり撓みやすく、下地及び漆喰層へ変位を与える懸念があった。また、営業室の小屋裏はフトコロが約800mmある。本工法は天井の下地に施工を行うため、今回は作業性を考慮して仮設の吊り足場を設置する。この足場は施工の領域に合わせて移動できる形状とし、天井部材への影響を避けるため足場の荷重はトラスの下弦材へ流すこととした。

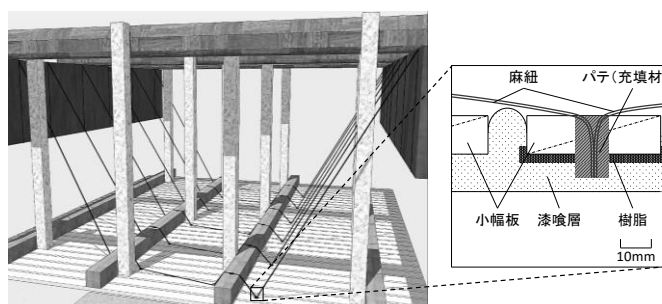
図5 岩手銀行における補修部分の概念図

図5に岩手銀行における補修部分の概念図、写真6に岩手銀行現地での施工の様子、表9に岩手銀行天井部材補修の実施工の手順を示す。天井の仕上げ面から視認できるひび割れは小屋裏からは把握できないため、モールドの位置等を基準にひび割れの位置を座標化し、天井裏の下地へマーキングする。ひび割れの長さは約35475mmあり、主にモールドの入隅に沿って発生していたが、小屋裏の床板が原因と見られるひび割れもあった。

本工法は、樹脂注入箇所の増減によって、天井面全体を対象とした平面的な補修から、ひび割れや脆弱な部分に沿った局所的な補修を行うことが可能である。今回の施工はひび割れが発生している部分を中心に補修を行うこととし、営業室天井の全面積180m<sup>2</sup>のうち、ひび割れに沿った局所的な領域21m<sup>2</sup>の天井面を対象とした。また、樹脂注入用の穿孔位置は、ひび割れと平行に両側へ配置することを意識しつつ、漆喰の食い付きが物理的に不足しやすい野縁際に沿うこととした。加えて、既存の床板の下において、写真5に示す様に、伏せた体勢で施工を行う箇所があることが予想されたため、補修領域をA～Mの13工区に分け、難易度が低いと思われる工区から先に施工し、作業員の習熟度を考慮した施工計画を立てた。施工期間
