築 27 年経過した超高層ビルから採取したシーリング材の外部環境影響を踏まえた劣化度調査

DB13067 小野 航太郎

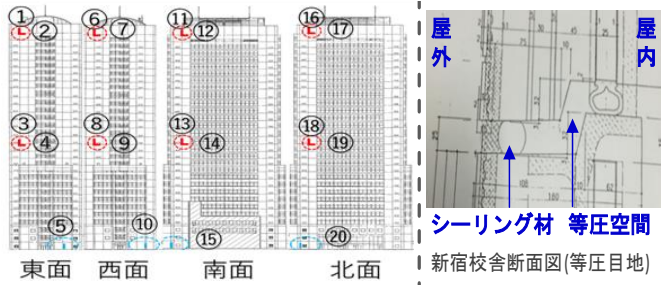
図 2 新宿校舎のシーリング材サンプル採取概要

新宿校舎のシーリング材を対象に東西南北の高層・中層・低層の縦・横目地(低層の横目地は化粧目地のため縦目地のみ)に分け(図 2a 参照)合計 20 本のサンプル(図 2b)を採取する(表 5 参照)。採取するサンプル 1 本の長さは 40cm であり、測定する箇所の名称を暴露していた面を表面、建物の接着面側を裏面、側面を右側面と左側面に分ける(図 2c 参照)。

a) シーリング材サンプル採取(左：採取位置、右：断面図)

b) 採取したシーリング材サンプル(20 本)

c) 採取したシーリング材サンプルの寸法と名称

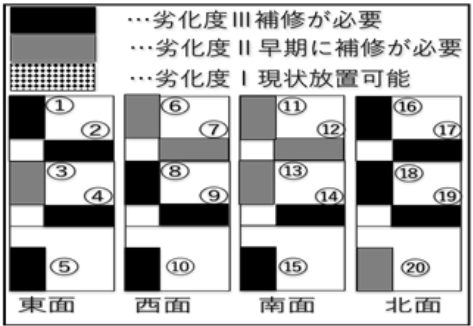
図 3 新宿校舎のシーリング材の外観劣化度評価模式図

新宿校舎から採取したシーリング材の劣化度の結果(表 6 参照)を方角ごとに見ると(図 3 参照)東方向は中層・横目地以外は劣化度がⅢであるため、全体的に劣化している。西方向は上層が劣化度Ⅱで中層・下層は劣化度Ⅲであるため、下層にいくほど劣化している。南方向も西方向と同様に下層にいくにつれて劣化度が高くなる傾向にある。南方向は西方向と経年劣化の傾向が似ていることから、劣化の要因が直射日光と関係していると推測される。北方向は上層・中層が劣化度Ⅲであり、低い位置よりも高い位置の方が劣化している。上記のことから建物高さや方位による経年劣化は関係があることが判明した。

- 1)本研究の結果、新宿校舎から採取したシーリング材は物性より外観の劣化の度合いが大きいことが判明した。
- 2)今後は劣化度Ⅲとなる箇所を事前にメンテナンスを行い、経年劣化を防ぐことで外観の劣化による漏水を未然に防ぐ必要があり、定期的な補修工事を行う必要性があると予想される。

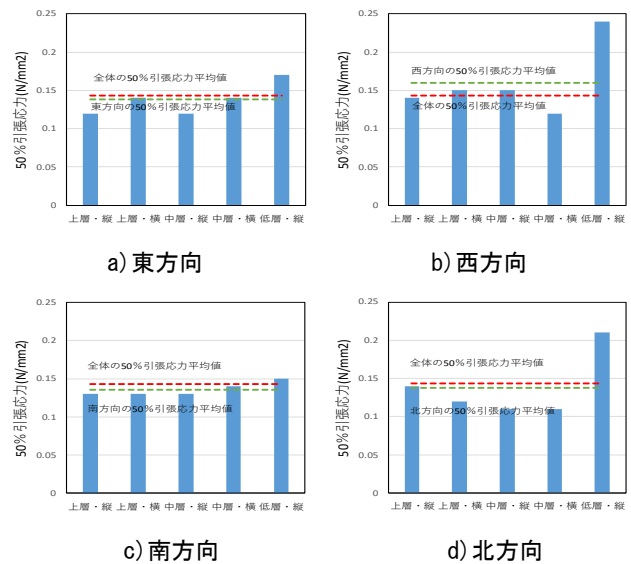
図 5 シーリング材の引張試験の 50%引張応力の結果

採取したシーリング材のサンプルの 50%引張応力の測定結果(図 5 参照)を高さ別に見ると低層が 1 番引張応力が高く上層と中層では上層のほうが少し引張応力が高いことが分かる。劣化度の中でも 1 番正常な状態である劣化度 I を満たす条件(表 6 参照)が採取したシーリング材のサンプルは全て劣化度 I であるため物性能力は低下していない。

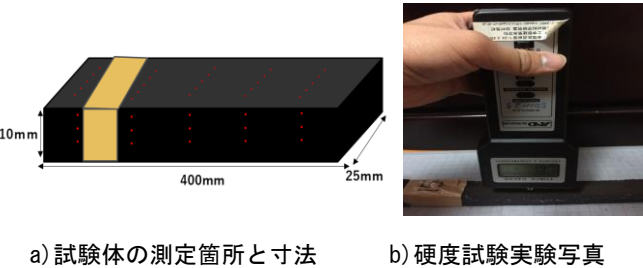
図 6 採取した試験体の硬度試験の測定箇所

シーリング材の引張応力の結果(図 5 参照)を参照してデジタルフォースゲージで測定したシーリング材の全体の数値を硬度に置き換える。採取したシーリング材 20 本の中の 1 本につき表面と裏面は奥行き方向に 5 か所、それを直径方向に 5 か所、25 か所づつ測定。側面は奥行き方向に 3 か所直径方向に 5 か所、計 15 か所を測定する。測定番号は表・裏面は左から右に手前側から奥にかけて番号が大きくなっており、側面は左から右にかけて被着面に近づくにつれ番号が大きくなっている(図 6 参照)。一つのサンプルから 80 か所採取し、20 本測定したため、全 1600 か所測定した。

a) 試験体の測定箇所と寸法 b) 硬度試験実験写真

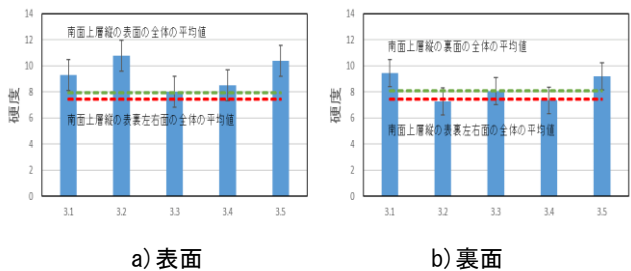
図 7 南面上層縦のシーリング材の表面と裏面の結果の比較

南側の上層縦目地(試料 No.11)に着目して表面(図 7a 参照)裏面(図 7b 参照)の数値を比較した。表面と裏面の表面の結果に着目すると直径方向は中央に行くほど硬度の数値が高くなりやすい傾向にあることが読み取れることから負荷が中央に集中して硬化しやすくなっていることが推測される。奥行き方向は中央よりも端に行くほうが硬度が高い。これはシーリング材の端の方が建物と接着していたため負荷が大きいかかり硬度が大きくなったと推測される。

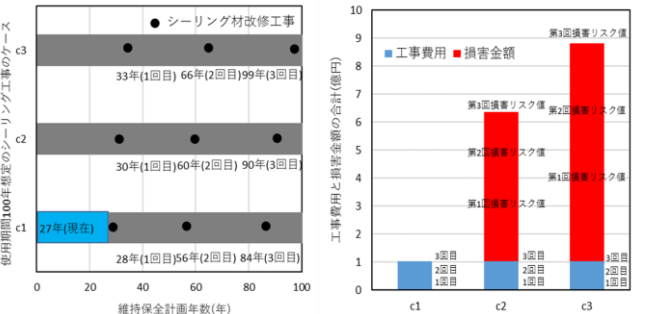
図 8 新宿校舎の漏水リスク算定結果

新宿校舎の工事費リスクの結果(図 8 参照)を見ると、c1 の補修工事金額だけの 1 億 2000 万円に対して、c2 は 6 億 3300 万円、c3 は 8 億 8200 万円と漏水のリスクが高まることに比例して工事の金額が大幅に増えることが読み取れる。c1 と c2 に着目して結果を比較すると漏水による損失が約 5 億円と影響が大きいため、28 年で劣化度Ⅲの箇所が多くなる前に 1 度メンテナンスが必要だと推測される。

a) 使用期間 100 年想定の新宿校舎のシーリング工事のケース b) 各ケースの費用の合計
