# 漆喰仕上げ土壁建築における漆喰面剥離現象の検証と 簡易補修技術の提案

## VERIFICATION OF PLASTER PEELING AND PROPOSAL OF SIMPLE REPAIR TECHNIQUE FOR PLASTER FINISHED EARTH WALL CONSTRUCTION

土田健太  
Kenta TSUCHIDA

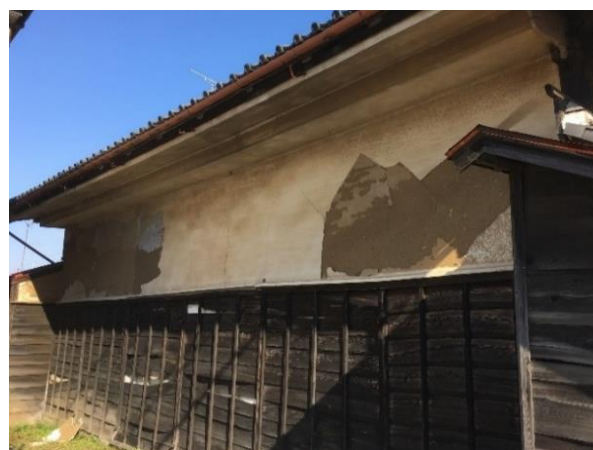
伝統的工法により作成された土蔵や塀などの漆喰仕上土壁建築において、「浮き」と呼ばれる仕上層の面剥離現象は多くみられる(写真 1)。漆喰層が剥がれ落ち、中塗り土が露出した状態では、風雨による浸食を防ぐことが難しく、劣化は進む一方である。漆喰の「浮き」に対する補修方法は少なからず存在するが、写真のように、漆喰層が剥落してしまっている劣化に対しては、全面塗り替え以外に補修工法の選択肢がないのが現状である。したがって、建築物の維持保全に向けて、漆喰層の剥離・剥落要因の特定、及び全面塗り替え以外の補修工法が必要であると考え。

写真 1 漆喰剥離劣化

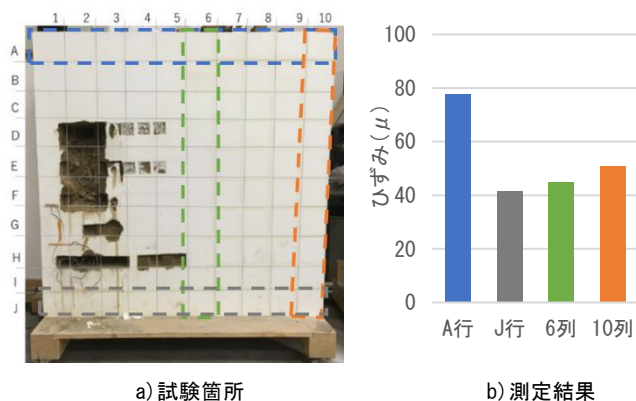
漆喰仕上層での水分移動に伴うひずみの変化を測定するために、実大試験体の複数個所にひずみゲージ(PL-60)を取り付け、霧吹きによる吸水をおこない、ひずみの変化を測定した。図2に各領域にの10回噴霧した際の最大ひずみの行列平均を示す。結果から、a)の青点線で囲まれた試験体上端部=A行のひずみが最も大きいという結果が確認できた。対して、最下段部のJ行のひずみは比較的小さいことから、同一壁面内であっても場所によりひずみ易い部分と、ひずみ難い部分があることが指摘できる。そして、ひずみ易い部分は壁面周辺部に集中していることが分かった。これは、実際の建築物において、周辺部での漆喰剥離劣化が目立つことと重なる。

a) 試験箇所  
b) 測定結果  
図2 10回噴霧吸水時の最大ひずみ(平均)

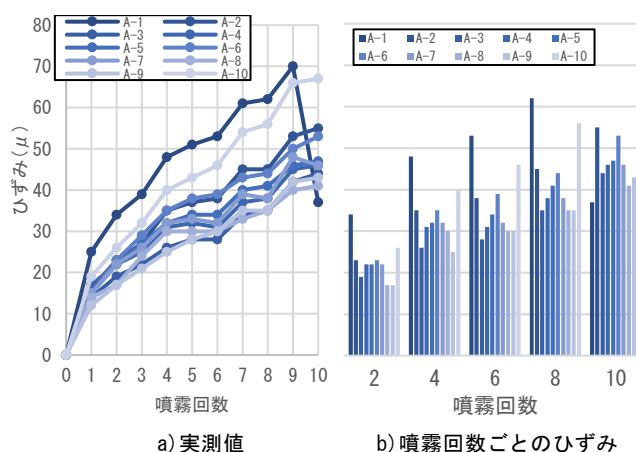
図3、図4に先ほどの結果のうち最も平均ひずみの大きかったA行の水分移動に伴うひずみの変化を示す。噴霧回数10回での吸水ひずみを見ると、実大試験体の最上部両端のA-1とA-10の吸水膨張ひずみが他の部分に比べて特に大きいことが確認できる。A-1とA-10は他の部分と比べ、二辺が解放されていることから、左右上下の拘束力が他の部分より小さいことが結果に影響していると考えられる。実際の建築で見られることの多い端部での剥離劣化も、この実験結果が示す通り、拘束力の比較的小さい端部での漆喰のひずみが大きいことが要因である可能性が指摘できる。図4の乾燥に伴うひずみ変化では、全体の傾向として、一定時間まで緩やかに膨張を続けることが確認できた。しかし、端部であるA-1は他の部分と比較すると急激に膨張を続け、その後収縮している様子が確認できる。12Hを超えたあたりから、すべての箇所で収縮していくが、乾燥時間36Hでもひずみがゼロに戻らないことが確認できる。したがって、この結果からは、ひずみが残留している可能性が指摘できる。そして、この残留ひずみは特に端部のA-1で大きいという結果となった。

a) 実測値  
b) 噴霧回数ごとのひずみ  
図3 A行での吸水膨張ひずみ結果

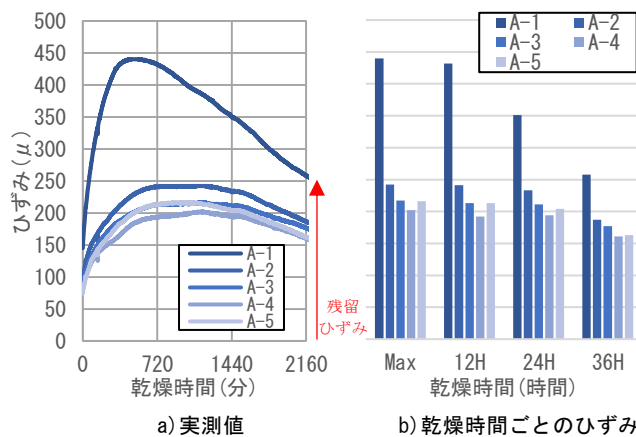
実際の建物においても、同様の現象は起きると考えられる。雨などの影響で漆喰層に水分移動が起きた場合、膨張収縮の幅がもっとも大きく表れるのは壁面端部であることが予想され、繰り返し膨張収縮を重ねることで、漆喰が脆弱化していくと考えられる。したがって、漆喰剥離のリスクは壁面端部で大きいことが予想される。

a) 実測値  
b) 乾燥時間ごとのひずみ  
図4 A行での乾燥収縮ひずみ

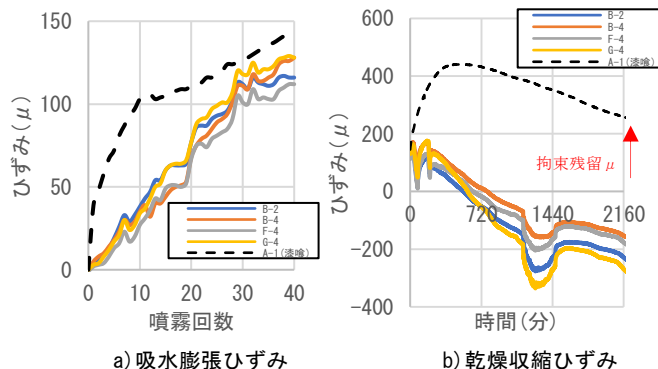
比較対象としたA-1漆喰仕上層のひずみと比べ、吸水にともなう中塗土層のひずみ変化は緩やかに上昇することが確認できる。一方で、乾燥に伴う収縮方向へのひずみ変化は大きく、乾燥時間720分を超えたあたりから、マイナスへ変化している。同じ乾燥時間での漆喰のひずみと比較すると、ひずみの差が開く一方であることが確認できる。この中塗土層のひずみ変化は、水分を含んだことによる塑性変化の可能性が考えられる。

中塗土層が示すこのひずみ変化は、漆喰仕上に付着した水分が、中塗土層に浸透してきた場合にも起きる可能性があると考えられる。そして、中塗土層が膨張収縮を繰り返すことで内部劣化が進むと同時に、漆喰仕上面とのひずみ差も開き、剥離へとつながると予想できる。仕上層と中塗層で素材が異なることに起因する、水分付着時のひずみ差が剥離劣化の原因となる可能性が指摘できる。

a) 吸水膨張ひずみ  
b) 乾燥収縮ひずみ  
図5 中塗土層の水分移動に伴うひずみ

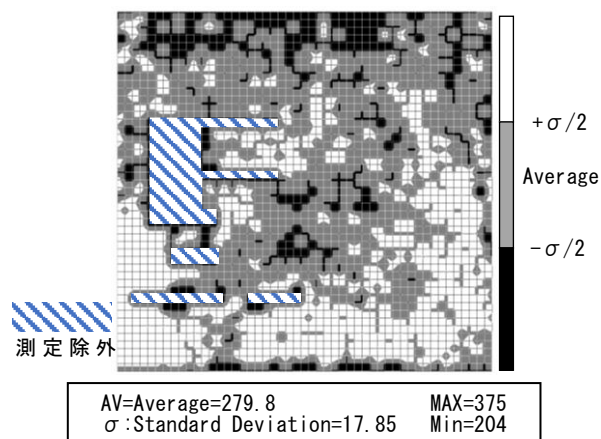
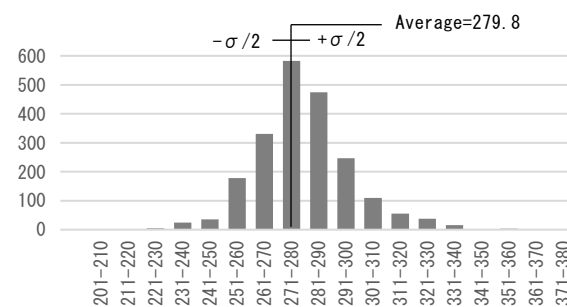
図 6 衝撃弾性波試験結果

図 6 に衝撃弾性波試験の結果を示す。実大試験体を 2500 メッシュで HLD 値の測定を行った。強度分布図が示す通り、上端部のエネルギー吸収率が高いことが確認できる。したがって、実大試験体の上端部は内部空隙が多く発生していると考えられる。しかし、それが漆喰の浮きなのか、それとも内部の土壁の空隙なのかは HLD 値だけでは確定できない。なお、次に示す付着強度及び破断面の面積率から、漆喰の浮きは発生していないという結果が得られた。したがって、HLD 強度分布により観察される上端部のエネルギー吸収率の高さは、内部の土壁が疎に劣化してきていることを表しているものと考えられる。

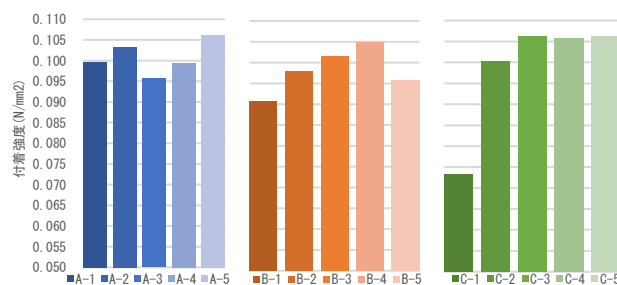
図 7 漆喰の付着強度

実大試験体の A1～5、B1～5、C1～5 の領域で、漆喰仕上層の引張試験を行った。漆喰仕上表面にエポキシ樹脂接着剤を用いて治具を接着し、デジタルフォースゲージ及び、テクノテスターにて引張試験を行った。図 7 に漆喰の付着強度を示す。同行で比較すると、試験体周辺部になるにつれて、付着強度が小さくなる傾向にあることが確認できる。この結果は、吸水膨張や乾燥収縮ひずみの結果と同様に、周辺部という環境が影響していると考えられる。また、次の破断面の面積率測定でも言及するが、試験箇所が多く、漆喰と土壁の界面破壊ではなく、土壁内部での凝集破壊であった。先ほどの HLD 値に照らし合わせると、今回の実大試験体において、微破壊試験によるエネルギー吸収率の高い箇所は漆喰の「浮き」ではなく、土壁内部の劣化による空隙増加である可能性が指摘できる。したがって、漆喰の剥離劣化の要因として、漆喰内部の中塗土層の劣化が、大きな影響を与えていることが考えられる。

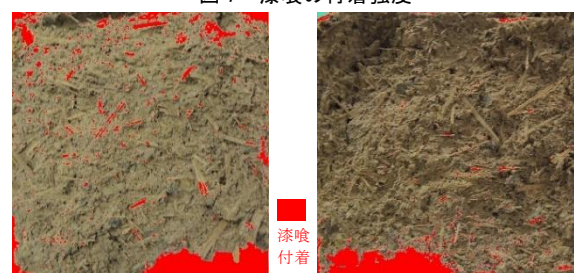
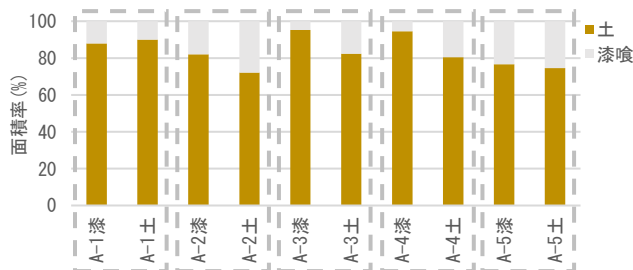
図 8 漆喰仕上層引張試験結果

図 8 に漆喰仕上層の引張試験後破断面の面積率測定の結果を示す。漆喰仕上に治具を装着し引張試験を行い、漆喰側に付着している破断面を漆喰側は断面、土壁側の破断面のことを土壁は断面とする。両破断面のうち、漆喰の部分だけの面積(赤)を測定し、土と漆喰合わせて 100%の面積となるように割合を算出した。破断面の様子を見ると、漆喰部分(赤)が漆喰は断面と土壁は断面で対称になっていることが確認できる。そして、c)の各素材面積率を見ても、両破断面で凡 80%以上を土が占めていることが確認できる。

以上の結果から、引張試験の際に、土壁内部での凝集破壊が起きていることが確認できる。したがって、本試験体では、付着強度の低下は漆喰層の「浮き」を示しているのではなく、内部土壁の劣化が影響したものであると考えられる。そもそも漆喰は、中塗土をはじめとした「土」素材を雨や風などの影響から守るために塗られている。したがって、漆喰層によって中塗土は守られているのだが、今回の結果から、経年により、漆喰仕上内部であっても徐々に劣化が進むことが考えられる。内部劣化脳要因としては、先ほど測定した吸水や膨張に伴うひずみ変化である。漆喰を通して浸透してきた水分が中塗土層に到着することで、膨張収縮、そして変形していき、漆喰層とのひずみ差が広がっていくと同時に、土壁自身の内部拘束力も弱まっていくものと考えられる。したがって、剥離劣化の確認できる漆喰仕上土壁建築においては、まず、中塗土層の改質など何らかの補修を行ってから仕上げに取り掛かる必要があると言える。

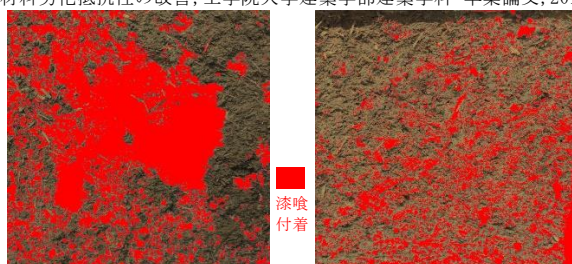
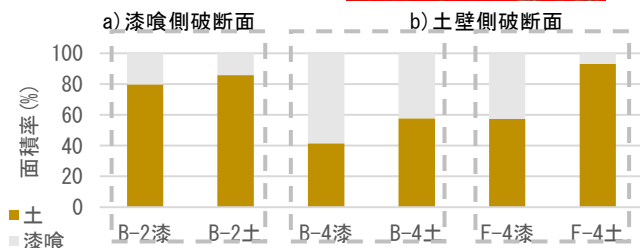
図 13 補修部分の付着面積測定

図 13 に付着強度試験を行った際の破断面の面積率測定結果、図 14 に補修部の付着強度を示す。漆喰側は断面に漆喰付着の割合が多いことから、界面破壊を起こしていることが確認できる。したがって、付着強度も既存部分に比べ低下している。接着の素材や工法の検討次第で、改善可能性はあると考える。

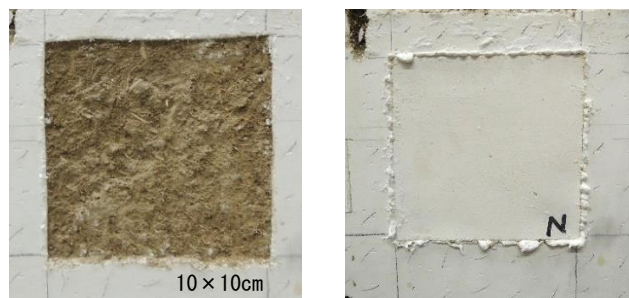
b) 漆喰剥離部

写真 3 漆喰薄板による補修

写真 3 に漆喰薄板による補修の様子を示す。使用したのは、メッシュ伏せこみのない 1(N)、グラスファイバーメッシュを伏せこんだ 1(GF)、そしてポリプロピレンメッシュを伏せこんだ 1(PP)である。剥離劣化を再現した 10×10cm の中塗り土露出部分を作成し、そこに同様の寸法の漆喰薄板を張り付けて補修を行った。貼り付けの際には、市販の既調合漆喰を用いた。

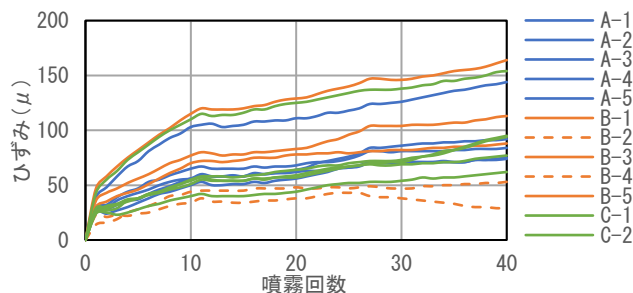
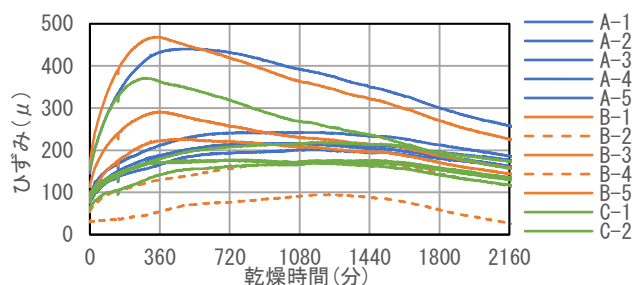
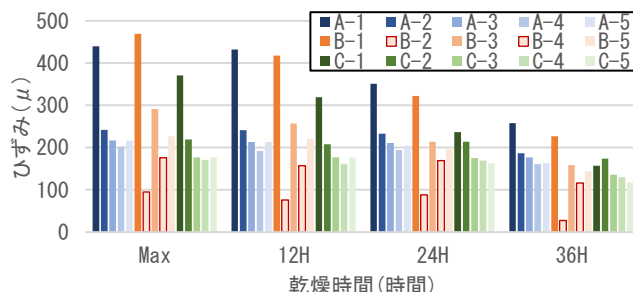
図 12 補修部とその周辺部を含むひずみ

図 12 に補修部分とその周辺の吸水膨張/乾燥収縮ひずみを示す。点線で示した B-2, B-4 が今回補修した箇所である。点線で示した補修箇所の大幅なひずみ抑制効果が確認できる。しかし、補修部分とその周辺既存部とのひずみ差が開くことで、目地部分の隙間が大きくなっていくことが予想される。乾燥収縮ひずみにおいてもメッシュの効果は確認できる。
