遺産的建造物におけるラス漆喰天井補修及び 左官仕上げの色彩復原に関する技術検討 TECHNICAL STUDY ON REPAIR OF LATH SHIKKUI CEILING AND RESTORATION OF PLASTERING FINISH IN HERITAGE BUILDINGS

In order to inherit historical value, it is necessary to preserve the building by combining the concepts of integrity and authenticity. In this study, two repair examples considering this concept are presented. One is a test that considers authenticity and aims to improve durability and fixing degree with the original material and shape in order to retain the real value of the laundered plaster ceiling. Second, as an example of repairs that take into account both the concepts of authenticity and integrity, mention the restoration work at Shoyoen in Taiwan. In the study of Shoyoen, we mainly analyze the plastered part's finished surface numerically and examine repair methods that reproduce the materials and quantities at that time.

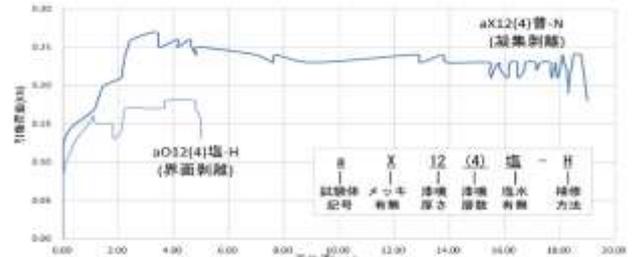
図5 荷重変形曲線と剥離した様子

補修した試験体の強度変化を分析するため付着試験を行った。図4に試験体断面による剥離モードを示す。図5に荷重変形曲線と剥離した様子を示す。漆喰母材で剥離した状態をG:凝集破壊、層と層の間で剥離した状態をK:界面剥離とし、凝集剥離を理想とする。図6には7つの条件で引張試験を行った試験体最大荷重比較を示す。一般的な天井の厚みである12mm4層の試験体は縦で塩水の有無、横で防錆処理の有無で比較することができ、補修の有無に関わらず劣化を促進させたX塩12mm4層の試験体は最大荷重つまり、付着強度が低い値となった。一番下のグラフは厚みの比較をしており、厚みがあるほど乾燥養生で自然剥離していることがわかる。図6のグラフを見ると凝集破壊は補修したSとHに多いわけでもなかった。この結果からHの穴あけ補修をした試験体は剥離していたものを補修したことで剥離していない試験体と同等の付着強度が得られたことがわかる。また、図5のb)の写真は穴をあけ樹脂を注入したものであるが、下塗り層の樹脂が一番多くいきわたる部分にも関わらず樹脂が広まっていなかった。3・4層ある漆喰は非常に密で漆喰試験体の端まで樹脂が流れていなかったと考える。写真1a)にSの表面にだけ樹脂を塗った試験体を示す。単に樹脂を屋根面から塗るだけのものはあまり補修効果が見られなかったが、側面まで樹脂が浸透しているものは効果があり、ラスを固定していたステーブルが取れるほどであった。つまり、左官部の補修を行いたい際、剥離部分などの隙間に樹脂を注入することができれば十分に補強効果が得られる。また、写真1b)に剥離し下塗り層のみとなった試験体に引張試験を行ったものを示す。しっかりと漆喰に埋もれた防錆処理のないラスは漆喰とラスの間で破断した。3・4層ある試験体と比較すると約2倍の強度に耐えられたということがわかる。今回の実験では塩分浸透試験により鉄筋腐食を促進させて試験をおこなったが、鉄筋腐食グレードが大きくはなく、かつ実際の天井調査で確認されたような、漆喰が十分めり込まれていない施工不良を伴う状態ではなかったため、ラス部分の界面破壊が生じるようなことはなかった。施工実験で確認がされたように、ラスは野縁間の距離が300mm程度以上もある場合、ステーブルで野縁に緊結されていたとしても、一定の伸縮性があることから、ラス上部への漆喰の塗り込み厚さは施工時のたわみが大きくなることでばらつきが生じる可能性がある。そして、天井面からの仕上げ施工であることから、天井面全体の塗り厚さは、木摺り漆喰天井と比較して一定の平滑性を出すための仕上げ厚さが大きくなる可能性がある。このことは、ラス下の塗り界面数の増大にも繋がり、最終的に天井漆喰の剥離・剥落リスクが大きくなる可能性が考えられた。

b)G:凝集剥離(aX12(4) 普-N) c)K:界面剥離(aO12(4) 塩-H)

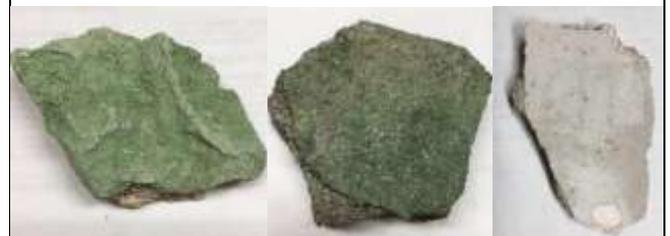
表6の写真に逍遙園実部材を示す。内部木摺下地天井と外部煉瓦下地柱はどちらも緑色が印象的で、逍遙園全体も緑色に施工されていた。台湾は翡翠や台湾蛇紋のように緑色の鉱物が多く採れる。また、台湾は狭小住宅が多く窮屈に感じさせないようにも緑を取り入れる文化があった。そして逍遙園が建てられた時代は戦時中で台湾も空襲を受けていた。当時の建物には屋根や壁の色を緑や迷彩色にしたものが多く、空襲を避けるためではないかと想定できる。このような条件から台湾では自然と緑色を使うようになったと考えられる。さらに、台湾で多く建物に見られる緑は、銅が酸化することで生成される錆である緑青色が多い。緑青は年月をかけ色が変わり、その美しさから高貴な色であるとされていた。華族である大谷光瑞は緑青の特徴及び台湾の文化を汲み取り逍遙園全体を緑にしたのではないかと考えられる。この緑色を再現するために、緑色の成分が何であるか、その割合がどれだけ含まれているのか、また、内部木摺下地壁は何の材料で施工されていたかを分析する。

a) ①内装木摺下地天井 b) ②外装煉瓦下地柱 c) ③内装木摺下地壁

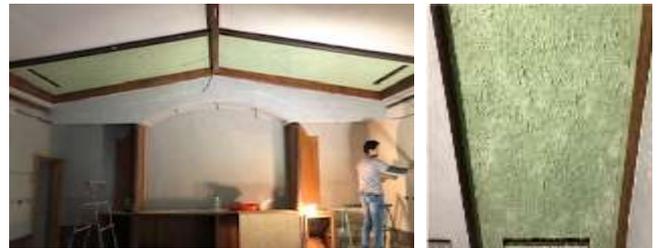
写真2に逍遥園対象箇所での現場施工を示す。a)は施工直後の天井であり、b)は1日経過したものである。時間が経つと乾いた部分が斑のように薄い色になっていることが分かる。顔料の色味は乾くまでどのような色になるかわからないため、今回の様に数値的に分析し分量を表すことで今後の施工効率が上がると感じた。また、写真 c)d)には外装柱の施工後を示す。写真の実部材と比較しても柱の色はオリジナルと同じ色で再現できたと言える。

a) 漆喰天井施工直後 b) 施工後1日経過した天井

2019年6月14日～17日にかけて逍遥園で実際に日本人の左官職人による左官仕上げ面の施工がされた。研究2の結果を元に調査に加える顔料の割合を決めた。表10に実際の現場調査を示す。台湾は日本と比べ湿度が高く、つのもたやすさや水の量は職人の感覚で決まる為、それらを含まずに調査計算を行った。施工を行った箇所にて色差計を用いて表面の色彩値を測定した結果、木摺下地天井は目標とする a*値 が-5.9 であるのに対し、今回の結果では-5.5 であった。また、煉瓦下地モルタル柱は目標 a*値が-4.2 であるのに対し、-4.4 となり、どちらもかなり近い値が出せた。

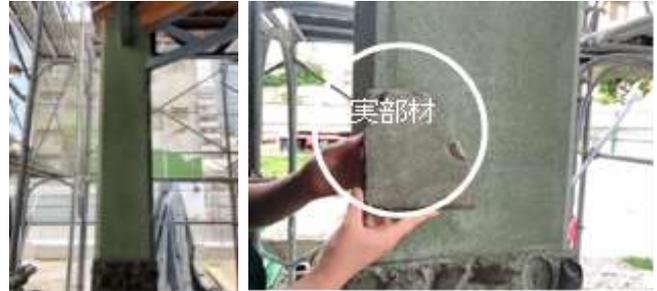
写真2 逍遥園復元部材における現場施工状況

c) 施工後の外装柱 d) 実部材と比較したもの

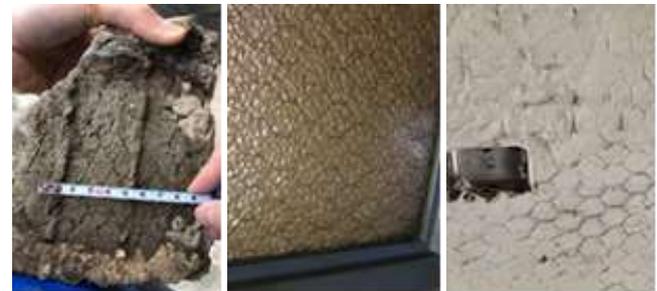
写真3 ラスを用いた内外装材の技術展開

写真3に逍遥園及び築地本願寺のラスを示す。築地本願寺は逍遥園が建てられる5年前の1934年に竣工された。築地本願寺もまた、大谷光瑞から依頼されたものであった。この写真b)は外部ラス入りガラスであるが、これは鋼鉄線を編んだワイヤラスと呼ばれるもので1908年に国産化されたものであった。また、a)の部材は逍遥園の外壁にもともとあったもので、ラスと木摺りを合わせて使われているのが特徴的である。またこのラスは1914年に国産化されたメタルラスであり、そのサイズから同年代日本でも使用されていたプラス2号⁹⁾であると考えられる。この写真から、耐久性向上のために敢えて下地を現代主流であり、当時も使用されていたメタルラスではなく写真c)の特殊ワイヤラスを用いている点はインテグリティを重視しているといえる。

a) 逍遥園ラス木摺下地 b) 築地本願寺ラス c) 逍遥園新ラス下地
