超高層ビルのタイル施工部材における打診検査時反発波の周波数特性・エネルギーと劣化性状の相関評価

DB-14079 乙幡 祐平

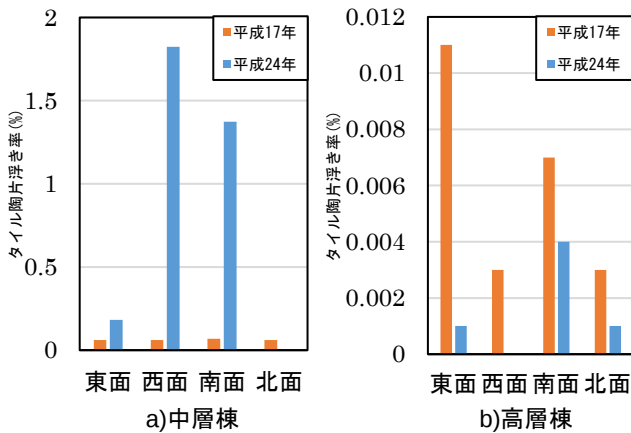
図 2 新宿校舎、PC 板先付け工法、タイル陶片浮き率

超高層建築である、工学院大学新宿校舎(図 4)を対象にタイル壁面の浮き状況調査を実施した。仕上げ工法は、主に PC 版打ち込み工法で、低層部分と一部に現場張り工法が採用されている。図 2、3 に平成 17 年度、平成 24 年度、平成 29 年度における、三度の外壁浮き状況の調査結果を示す 2)3)4)。結果を見ると、躯体コンクリート側の浮きとタイル側の浮きが、東西南北各方位による違いが表れることが確認できた。

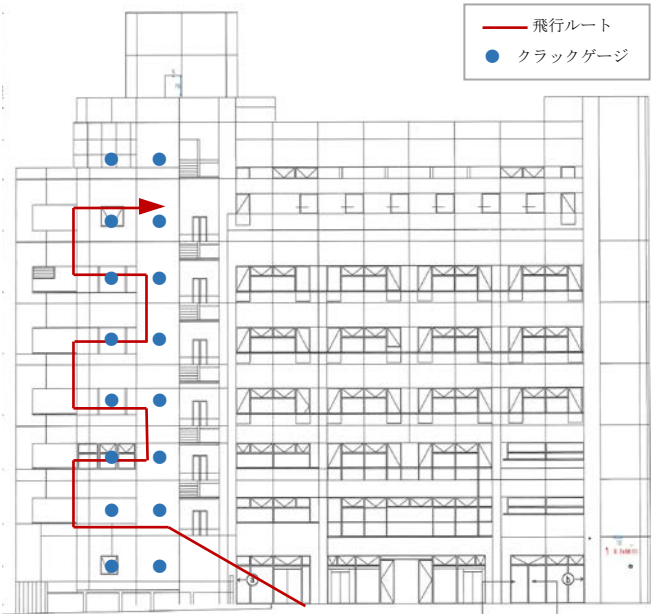
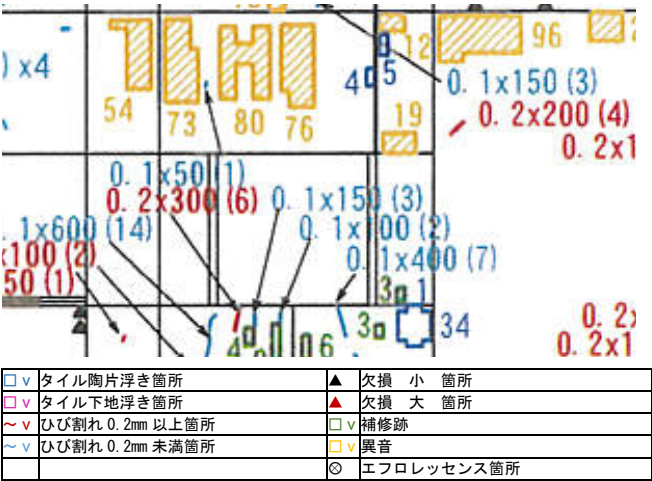
図 6 外壁損傷データ(中層棟南側壁面一部)

外壁タイルの損傷状況をドローンから確認する実証実験が工学院大学新宿校舎で行われた。今回の調査は、中層棟南側壁面(図 5)にて実施され、赤外線カメラや高解像度カメラ等、各種カメラによる外壁撮影が行われた。ドローンから撮影した赤外線画像や可視画像と、外壁補修工事の際に取得された外壁の損傷状況データ(図 6)を照合し、浮き状況の分析を今後進めていく。赤外線サーモグラフィ法 6)は画像撮影時の障害物回避や規定測定角度(45 度以内)等の実施条件があるため、高層ビルの外壁調査への利用が不可能となる場合があるが、ドローンに機器を搭載し、空中から撮影することで、その点をカバーできる。また、ドローンを用いた新たな点検手法の確立は、大規模災害発生後の迅速な壁面状況の把握にも繋がる。結果の詳細は、現在分析中である。

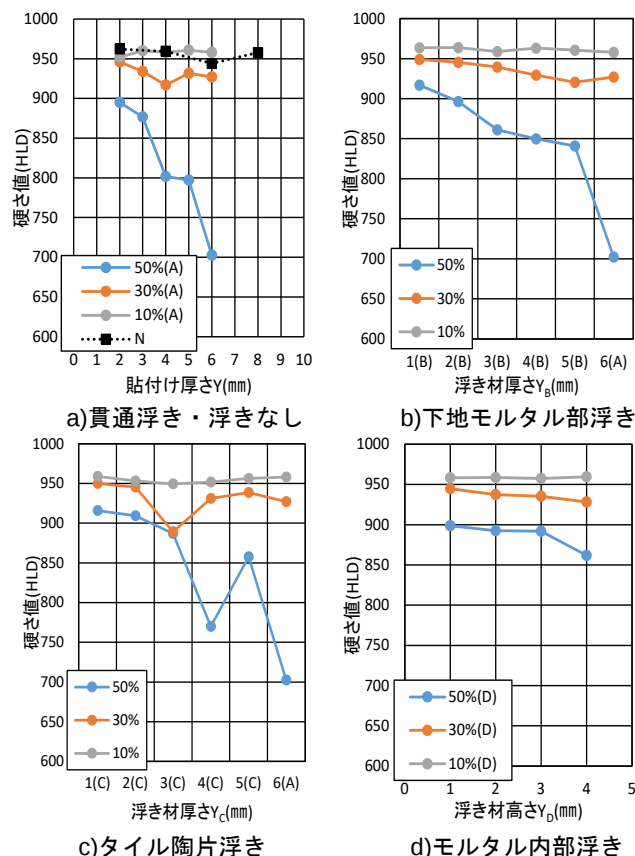
図 9 小型反発硬度測定器による硬さ値(HLD)測定結果

タイル中心部の強度測定結果を図 9 に、測定機器写真を図 7-b に示す。測定結果を浮き材の平面積割合別に見ると、10%、30%、50%と浮き面積が増加するにつれ、硬さ値(HLD)の減少傾向が見られた。下地モルタル部浮き、タイル陶片浮きにおいてはそれに加え、どちらも浮き材の厚み  $Y_B$ 、 $Y_C$ (図 8 参照)が増すにつれ、硬さ値が減少する傾向があることが分かった。モルタル内部浮き試験体では、躯体コンクリート側からの浮き材高さ位置  $Y_D$ (図 8-D 参照)がタイル面に近づく程、硬さ値が低くなる傾向が見られた。10%浮き試験体では ABCD どの系統においても、基準となる健全な試験体の硬さ値と同様な測定結果となった。衝撃弾性波法では、浮き部分の厚さ・面積が大きいほど、欠損の状態を評価することができた。

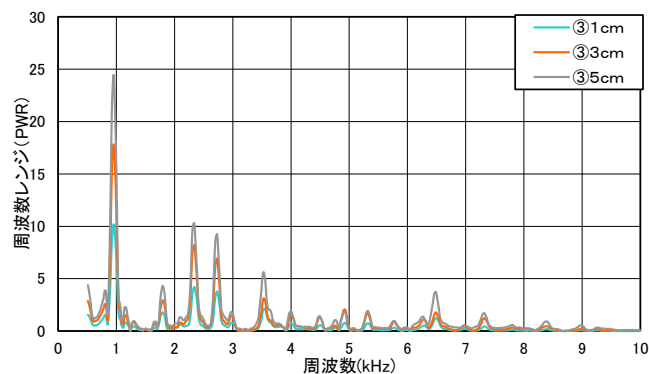
図 10 鉄球衝突音測定結果(試験体 SA6-10-6 ③)

球径 25 mm の鉄球を 1、3、5 cm から落下させた試験結果の一例を図 10 に示す。横軸は周波数レンジ(kHz)、縦軸は音圧レンジ(PWR)を表している。この結果よりタイルの反射音は、タイル面に加えたエネルギーと反発界面の状態により決まることがわかった。

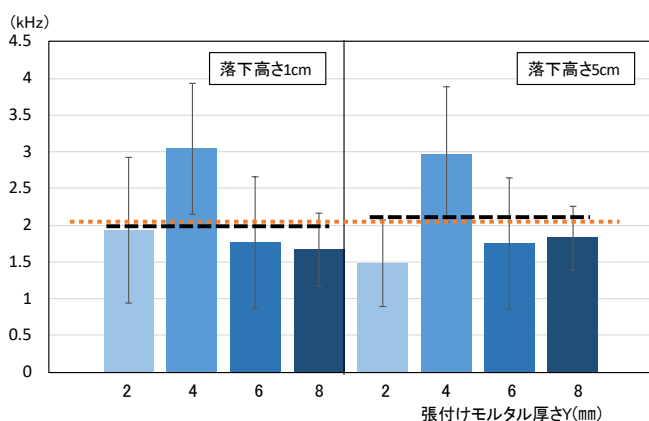
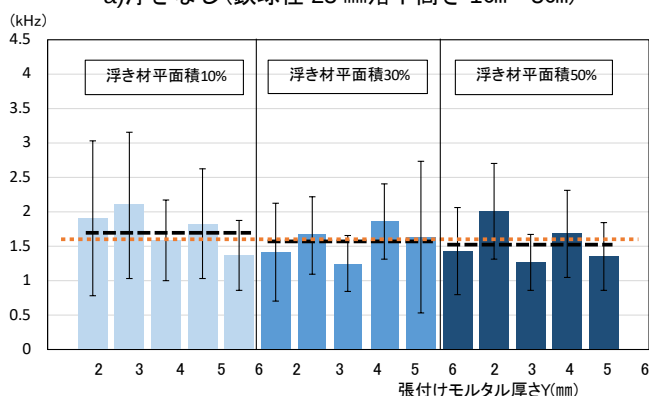
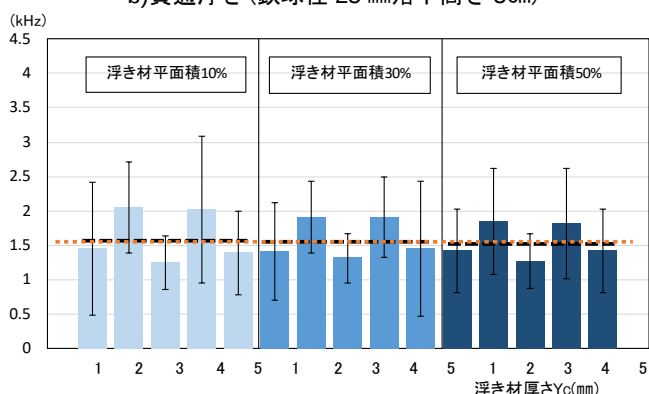
図 11 鉄球衝突音の第一第二ピーク周波数平均値

次に、作製条件が同じ 3 つの試験体の周波数測定値のエネルギーが第一第二ピークとなる周波数の平均値と標準偏差をグラフにしたものを図 11 に示す。結果を見ると、浮きの無い健全な試験体と浮きの在る試験体との間に明確な差は見られなかった。
