## 都市部の高層ビル街区におけるドローン外壁劣化度調査と評価システム

DB15087 川村 順平

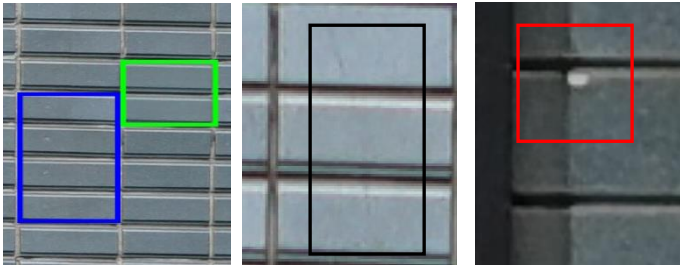
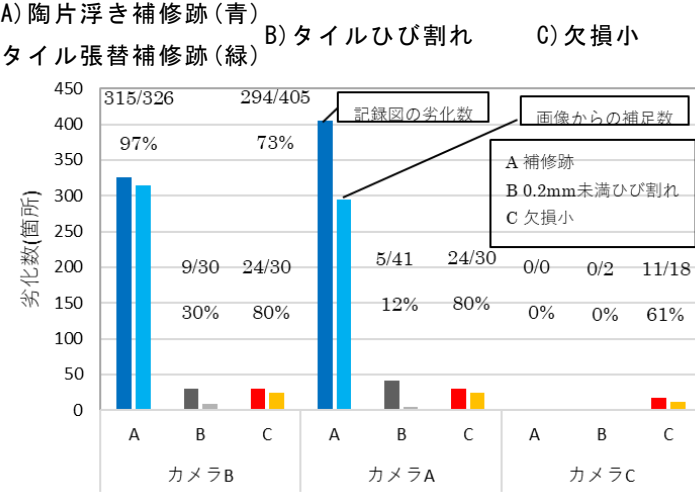
図 2 劣化種類・カメラ別の外壁劣化の捕捉率

外壁劣化の捕捉率の分析方法は、調査記録図および補修記録図を元に、昨年ドローンで南面の一部を間隔書とで撮影し取得した画像データからそれぞれ劣化種類、カメラ種類ごとに比較した。ただし、ドローン調査時期が外壁の補修後であったため捕捉する劣化の種類は 0.2mm 未満のひび割れ、欠損小、補修跡のみとし、実際の画像から読み取れた劣化画像の凡例を図 2A)B)C)に示す。

光学カメラ B を搭載したドローン A では、取得画像の画素分解能がおおよそ 1.18mm 前後であった。光学カメラ A はドローン C の純正カメラであり、画像の画素分解能はおおよそ 1.3mm 前後であった。光学カメラ C を搭載を搭載したドローン A では、画像の画素分解能はおおよそ 1.79mm 前後であった。

これから、予想通り画素分解能が小さいほど外壁劣化の捕捉率が高くなり、画素分解能が大きいほど捕捉率が低くなるのが改めて分かった。

さらに、図 2A)B)C)に示すように補修跡とタイルの欠損は色差がはっきりとしており、画素分解能が 1mm を超えても比較的捕捉可能なことが分かった。ただし、0.2mm 未満のひび割れの捕捉率は 30%や 12%と著しく低く、この画素分解能のレベルでは 0.2mm 未満または付近のひび割れ確認には不十分であることが分かった。ただし、今回の実験で撮影した画像は歪みが大きく、撮影精度が不十分ではなかったと考え、改善点として今年度の実験に反映する。

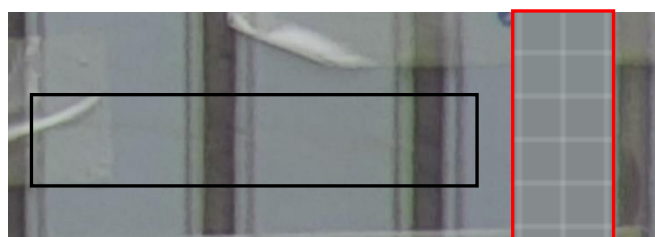
a) 0.1mm ひび割れ（加工なし）

ここで実際のひび割れ0.1mmを図6a)で確認する。図6の左四角は実際のひび割れ部分を囲い、右四角はひび割れ幅を画素分解能の大きさと見た画像である。撮影距離21.22m、焦点距離129mmの倍率30倍で画素分解能0.48mm撮影すると、僅かに色の変化が確認できる程度でありピクセルのレベルで確認しても同じようなことが言える。そこで、図6a)を中間色域の黒を強調し加工した画像を図6b)に示す。このように簡単な加工を一段階加えることでピクセルレベルでもひび割れの色差が強調され、画素分解能が0.48mmの画像から0.1mmのひび割れを確認することができた。

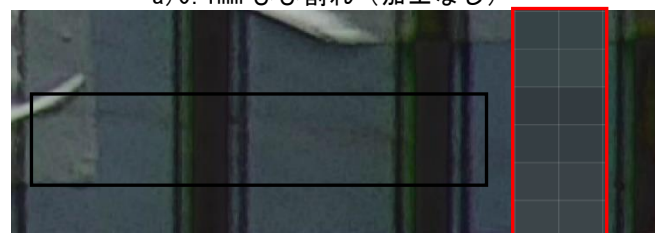
b) 0.1mm ひび割れ（加工有り-中間色域の黒色の強調）

これらから、0.2mmひび割れは0.48mmの画素分解能で確認が可能であり、調査記録として残すべき0.2mm未満のひび割れも解析手段によりこの画素分解能で捕捉可能なことが分かった。尚、シーリング材の劣化判定については現在分析中である。

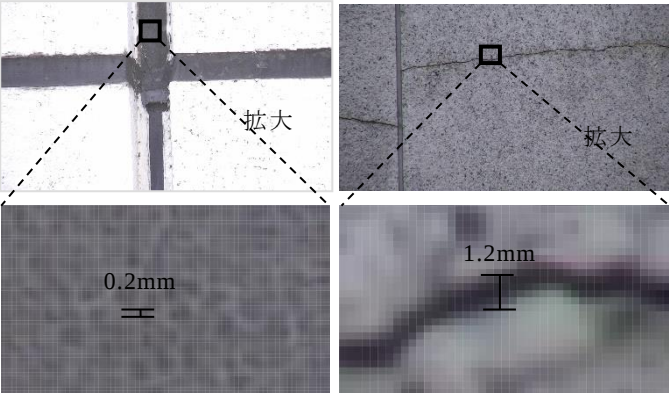
c) シーリング材の画像 (上：通常、下：拡大) d) 花崗岩パネルのひび割れ画像 (上：通常、下：拡大)

予備実験より、カメラ D の性能を示せた。そこで実証実験で撮影した画像を図 7 に性能グラフと共に示す。図 7c)は、撮影距離 4.6m から 20 倍率で画素分解能が 0.16mm の撮影ができ、拡大画像を確認すると、画素分解能の大きさからシーリング材の幅や細かなしわを確認することができる。図 7d)は、撮影距離 12.1m から 27 倍率で画素分解能が 0.30mm の撮影ができた。さらに、画素分解能の大きさからひび割れ幅が 1.2mm 程度あると確認できた。

- 1) タイル欠損や補修跡、エフロレッセンス等は色差がはっきりと表れるため画像の画素分解能が 1mm を超えても比較的容易に確認できた。
- 2) 画像の画素分解能より劣化の大きさが小さくても劣化の有無を判断することは可能であり、0.48mm の画素分解能でひび割れ幅 0.2mm を確認できた。また、0.1mm のひび割れでも画像処理で比較的確認できるようになった。
- 3) 高解像度カメラと比べて低解像度で高倍率のカメラは処理データ量が少なく、撮影距離が確保しやすいため安全性が高いが、撮影枚数が非常に多くなる。
- 4) 評価システムおよび実証実験の撮影画像より、カメラ D 等の高倍率可能なカメラで 0.2mm 幅のシーリング材のしわの程度を確認することができた。
- 5) 画素分解能の大きさから花崗岩パネルのひび割れ幅が 1.2mm と詳細に確認することができた。
