## 屋根葺き仕様を変えた各種こけら葺き屋根の長期暴露性状の評価

DB15143 櫻井 瞭

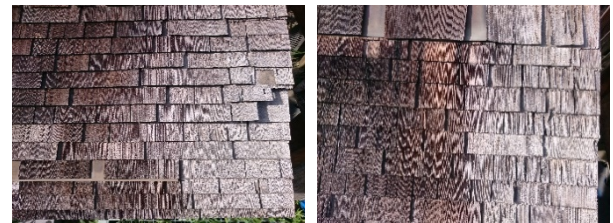
図3 山梨県暴露試験体

図 2 に色差計にて計測した結果を示す。前回の測定から期間が開いたが  $L^*a^*b^*$  とともに前回からの変化が見られず一定の値に到達することでそれ以上の退色が起こらないことが分かる。しかし、図 3 のように試験体表面に大きな劣化が起きていることが見て取れる。銅板葺き込み箇所は表面の劣化によるこけら材が薄くなっていたがその他の劣化はあまりひどくは無かった。それと対象に、銅板葺き込み無しの試験体はひび割れや櫛引がひどく、大きく劣化していることが見て取れた。

a) ひび割れ

b) 櫛引

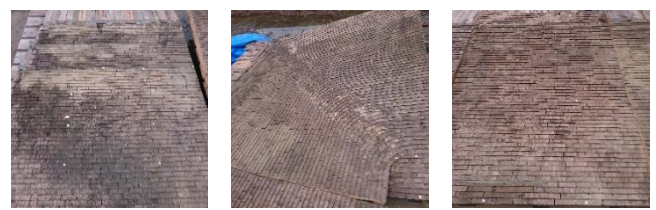
図4 7 年半暴露試験体の写真

| a) 仕上げ無し。南向き | b) 銅板あり。北向き | c) 仕上げ無し。南向き。 |
| 退色が進んでいるのみで劣化は見られない。 | 銅板下部には以前コケが生えていて白っぽくなっている。劣化は見られない。 | A 部分のように横から吹き込む風により先割れなどがひどく見受けられる。 |
| d) 仕上げ無し。南向き。 | e) ルーフィング仕上げ。南東向き。 | f) 銅板あり。南東向き。 |
| B 部分に先割れが起きている。C 部分には藻のようなものが発生している。 | D 部分のようにひどく劣化しており内部に腐りが見受けられる。 | E 部分にカビが発生している。F 部分には先割れがおきている。 |

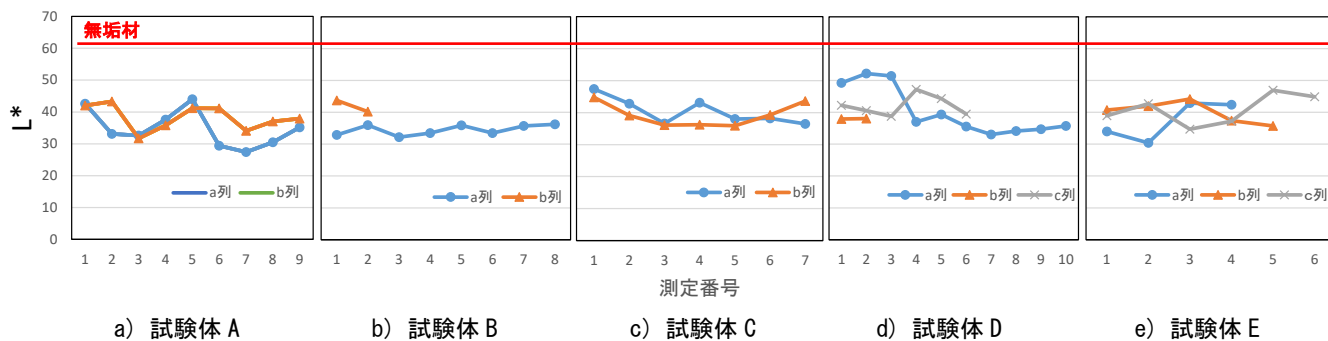
図5 試験体と無垢材のL\*退色比較(1~10は試験体測定位置)

測定の結果L\*値、a\*値、b\*値ともに無垢材と比べ大きく退色していることが分かった。また、試験体の下部に行くにつれて雨による水の影響を受けやすいため、試験体の上部に比べ退色がやや進んでいる傾向に見られた。表面硬度においては無垢材と比べ大きく減少し数値が約半分ほどになっていることがわかる。試験体の上部に比べ下部の方が、表面硬度が大きい値であったため、葺き込み銅板による銅イオン効果の影響を受けていたのではないかと考える。また、ルーフィングを挿入している部分ではカビによる劣化が生じている箇所があり表面硬度が一桁台にまで減少しているのが見られた。
