文豪井上靖・上の家の保存再生に向けた既存漆喰仕上げ壁の復原工事と性能評価

DB19044 梅田栞合

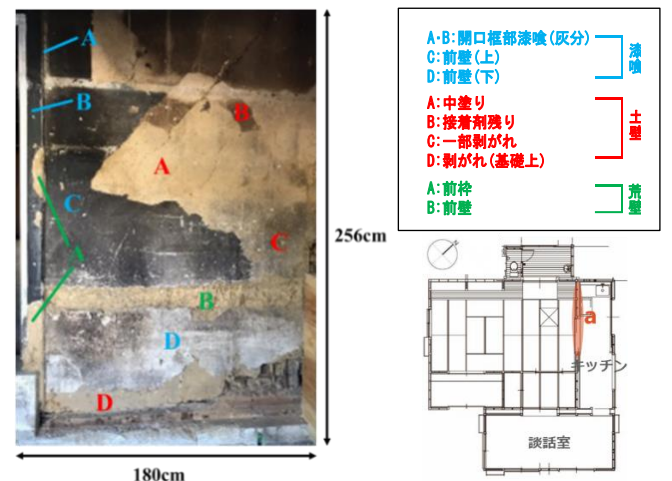
図 2 研究対象とする明治期の既存漆喰壁

図 2a)に 150 年前に施工された既存建物の北面西側の土壁を示す。当該部の壁は、2 階の壁荷重が大きく作用する部位であり、地震時に屋根からの大きな荷重が基礎接続部にかかることがわかる⁵⁾。そのため、土壁の土台付近壁土の剥離、崩落が壁幅全体に起きたと考えられる。さらに建物全体が右下に沈下していることから、当該部の壁全体に斜めに貫くひび割れの原因は、妻壁全体のせん断変形に伴うせん断破壊により生じたといえる。また調査により、当該壁の屋内側は、板張り仕上げとなっており、両面が「荒壁+中塗り+漆喰上塗りの真壁造り」となっていなかった。ここは旧道に面した玄関の表空間「ハレの間」に対して、一番奥まった「ケの間」(勝手口)であることから、板張りで簡素な造りとなったと推測する。また、おもて(土壁側)からも、柱奥の荒壁の隙間から反対側の板張りが直ぐ見える状態であり、小舞中心面の両側で壁剛性を確保するのではなく比較的簡易な造りであった。

a) 1 階 北面西側の既存土壁

以上より、補修の方針は、1) 荒壁の充填補修、2) 中塗りのひび割れ樹脂充填／表面部樹脂含浸補修／漆喰剥がれ部の切断・貼付補修、3) 上塗り漆喰補修 4) 土壁の性能評価の大きく 4 つを行うこととなった。

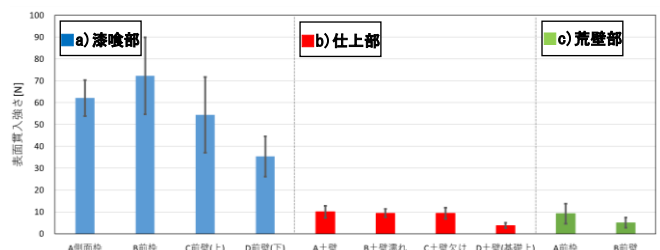
図 3 劣化壁の表面貫入強さ(研究1)

図 3 に各仕上部の貫入強さ平均と標準偏差を示す。漆喰部のB前枠の貫入抵抗72.3Nが最大で、仕上部のD基礎上の貫入抵抗3.8Nが最小で、最大と最小の差が68.5Nであった。土壁の変形に伴い、漆喰が剥がれることにより土壁表面が風化することで大きく強度低下をし、大幅な埋め直し補修が必要となった。

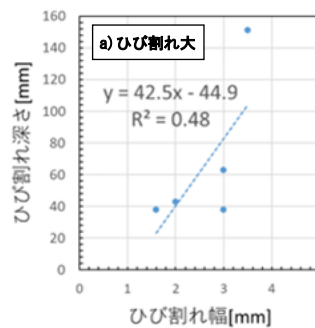
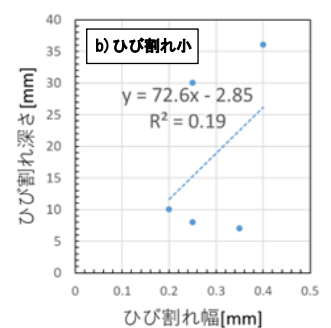
図 9 劣化壁のひび割れ幅と深さの相関関係(研究 2)

写真 1a) は補修前ひび割れの様子を示す。ひび割れを大小に分け、表 3b) の針貫入深さ試験器と針金を用いてひび割れの深さを測定し、表 3c) のクラックスケールを用いてひび割れ幅を計測した。図 9 は、ひび割れ幅と深さの相関を示す。1~3mm 程度のひび割れ大の範囲は、正の相関が確認でき、ひび割れ幅に比例しひび割れ深さも大きい傾向がある。従って、ひび割れ大は注射器で特殊アクリル樹脂注入を行った(写真 1b)。ひび割れ小は、ひび割れ幅とひび割れ深さの相関が低いいため、再生壁土：樹脂=1：1.2 で調合した仕上げ塗り材を作製し、目止めを行った(写真 1c)。

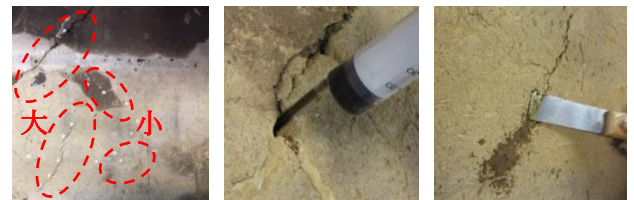
写真 1 中塗りのひび割れ樹脂充填

a) 補修前ひび割れの様子 b) 特殊アクリル樹脂注入 c) 目止め

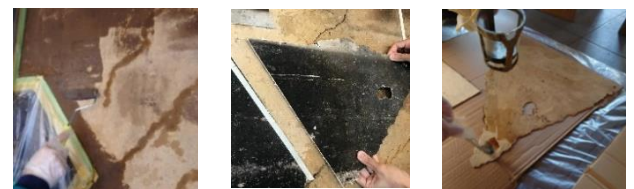
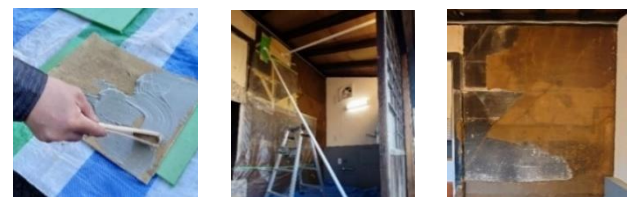
写真 2 中塗りの表面補修と剥がし漆喰の補修

a) アクリル樹脂補修 b) 剥がれかけ漆喰面の切断 c) 樹脂プライマー補修

d) アクリル樹脂の塗布 e) 圧着養生 f) 漆喰養生後

土壁の表面剥離を防ぐため、特殊アクリル樹脂(主剤：促進剤：硬化剤=100：2：4) を使用し土壁全体を 2 回樹脂含浸した。(写真 2a)

漆喰が浮いている箇所は、当該部分を複数のパーツに分割して一度取り外し(写真 2b)、樹脂プライマー補修を行うことで(写真 2c)、強度改善と次工程の下地処理を行った。続いて、同様のアクリル樹脂に炭カル粉末を混ぜたパテ材を接着剤として塗布し(写真 2d)、元の場所に貼付けた。これにより、漆喰層の補強、付着状態を改善しつつ、元来の内装を維持した。

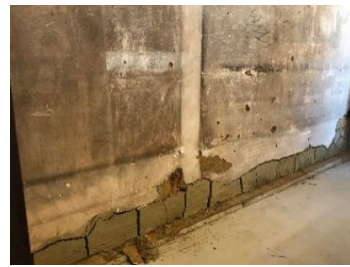
写真 3 北面東側土壁の上塗り漆喰補修

a) 1 階 北面東側の補修既存土壁

c) 漆喰補修前

d) 漆喰補修後

北面東側の土壁部も、西側の土壁と同様の配合で作製した壁土で、剥離部分を補修した。伝統配合を踏まえ、水：既調合漆喰粉=3250(ml)：5.0(kg) で調合した本漆喰で 2 回に分けて上塗り補修を行ない、養生期間 35 日を経て補修仕上げを完了した(写真 3)。

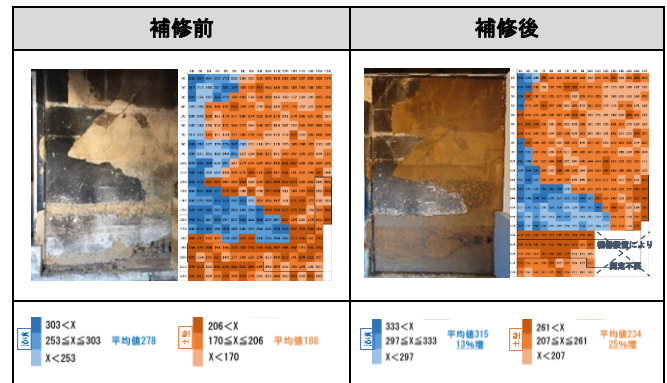
表 4 土壁の補修前後による HLD 値分布比較

結果として、漆喰部の補修前後の HLD 値は 278 と 315 であ
り、補修後は補修前と比較して 13% 強度増加した。また土壁
部の補修前後の HLD 値は 188 と 234 であり、補修後は補修前
と比較して 25% 程度硬度が増加し、それに伴い外力への抵抗
性も向上したと捉えることができる。

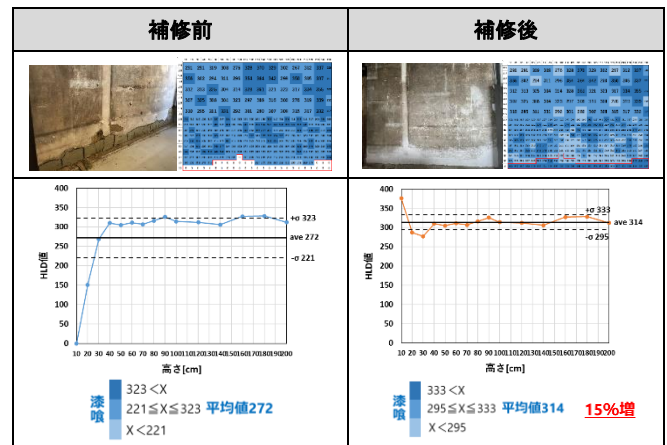
表 5 漆喰壁の補修前後による HLD 値分布比較

結果として、壁全体で補修後は補修前と比較して 15% の硬
度増加を確認した。また、表 5 下部に補修前後の HLD 値と壁
高さの関係を示す。補修前は土壁の剥落により壁下部の硬
度が測定可能限界値を下回っており、高さが上昇するにつれ硬
度が増加している。一方で、補修後は穴の埋め直しにより壁
下部が平均よりも約 15% 高い値を示し、壁全体としての性能
改善がみられた。
