## 長期供用建物から多点採取した小径コアによる外部環境の品質影響評価

1. 材料施工—3. コンクリート工事の施工・管理  
微破壊試験、非破壊試験、小径コア

準会員○ 保田直哉\*1  
正会員 田村雅紀\*2

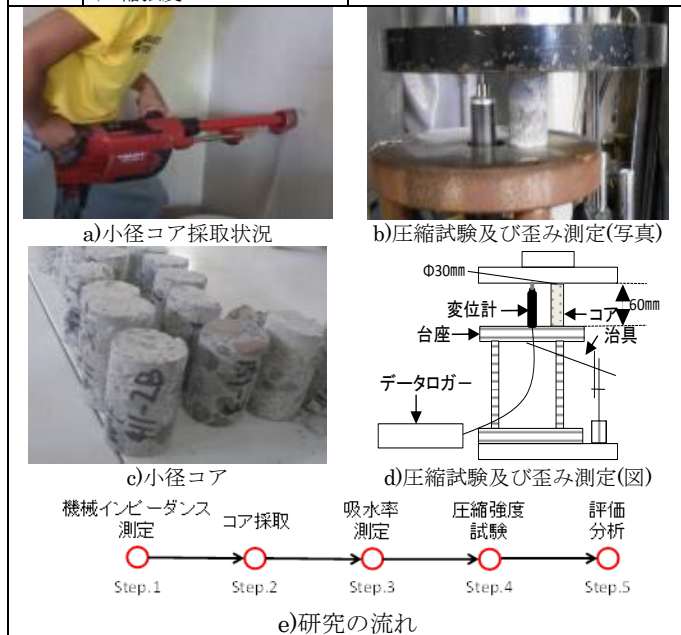
e) 2 階平面図(●: 採取箇所)

a) 東(開口部少, 樹木)

b) 西(開口部少, 煙突)

c) 南(日射影響, 樹木)

d) 北(開口部多)

e) 北庇(雨影響)

f) 南庇(雨影響)

表 1 に実験の項目と方法、研究の流れ、表 2 に実験の要因と水準、表 3 に研究対象建築物の概要と環境因子を示す。Step.1 は 2 階のみとし、衝撃衝撃波法により機械インピーダンスを測定する。コアの採取は各階層、東西南北の壁、各面の両端部と中央部の 3 箇所と 1 階柱を 9 箇所とし、全 51 箇所で行った。1 箇所あたり約 6 本以上を目安にし、計 360 本採取した。Step.4 では圧縮試験と同時にひずみの測定も行った。
