## 長期使用した既存鉄筋コンクリート構造体の非破壊試験と現場業務への展開

DB14401 栗島千佳

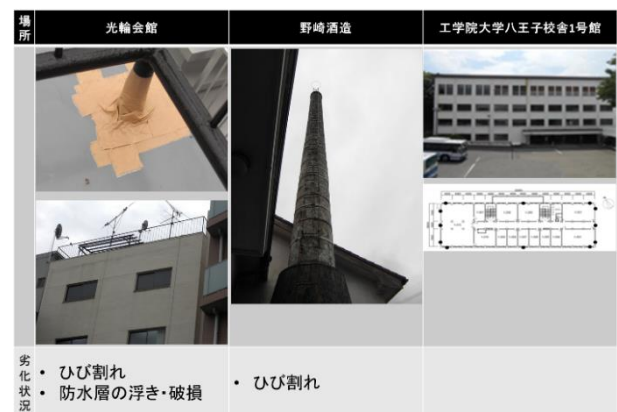
図2 現地調査を行った建物と劣化状況

図2に現地調査を行った建物と劣化状況を示す。

都内マンション。主な劣化状況は、外壁のひび割れ、防水層の浮き・破損であった。建物の内部に雨漏りがあり、これらの劣化が関係している。

築80年の煙突。主な劣化状況は、ひび割れであった。表面にさび汁がないことから内部に鉄筋が存在している可能性は低い。本研究では、野崎酒造の煙突を対象に研究2を行う。

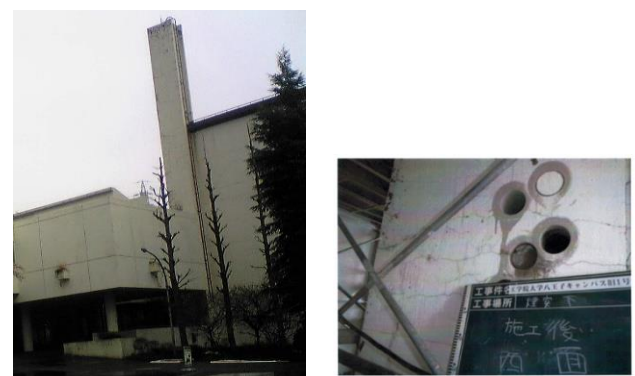
図3 工学院大学八王子校舎1号館の煙突

を対象に研究 1 を行う。工学院大学八王子校舎 1 号館煙突を  
図 3 に示す。煙突の西側、南側のコアを 3 本ずつ採取し、試  
験体として使用する。工学院大学八王子校舎 1 号館煙突コア  
試験体を図 4 に示し、概要を表 2 に示す。

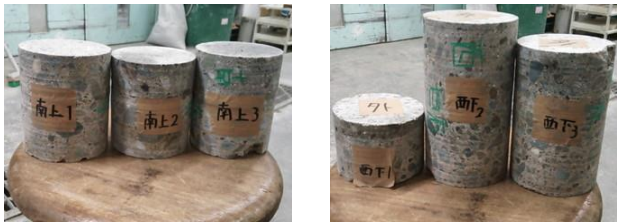
図 4 工学院大学八王子校舎 1 号館煙突コア試験体

a) 試験体(西)                      b) 試験体(南)

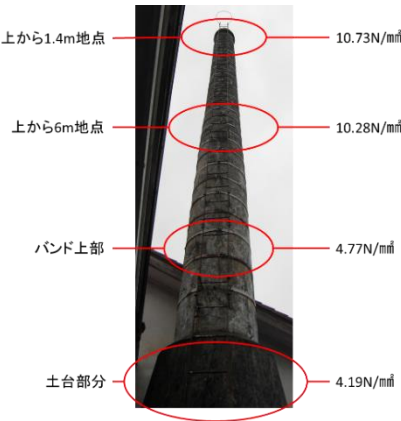
図 15 試験位置と推定換算圧縮強度算出結果

煙突を土台部分、バンド上部、上から1.4m地点、上から6m地点の非破壊試験を行った。非破壊試験した位置を図15に示す。それらの非破壊試験の結果を図14に示す。工学院大学八王子校舎1号館煙突コアよりも値が小さく、1000を最大値に300~500となった。ひび割れの影響を受けているため、ばらつきも大きくなった。標準偏差より、特に土台部分のばら

式(2)より算出した推定換算圧縮強度を図15に示す。ひび割れによるばらつきの影響により推定換算圧縮強度は4~10 N/mm²と差が大きくなった。平均推定換算圧縮強度は7.49N/mm²

となった。これより、建築基準法施行令第 74 条鉄筋コンクリート造に使用するコンクリート圧縮強度 12N/mm<sup>2</sup>に満たしていない。そのため、保存するにあたり補修、補強などの対策が必要とされる。
