5年間の屋外暴露による外部影響を受けた柿葺き屋根の劣化指標提案

DB13212 中島駿介

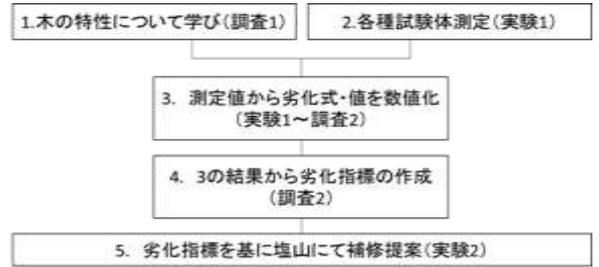
図1 研究の流れ

本研究では、文献などによる柿葺き屋根の特性^{2) 3)}や木について学ぶ(調査1)と山梨県塩山市に保有している9種類の屋外暴露試験体を実験体とし、色々な側面から実験体を測定する(実験1)そして、実験結果を数値化し劣化の統合的指標を作成する(調査2)の三段階にて柿葺き屋根の劣化について考察していく。

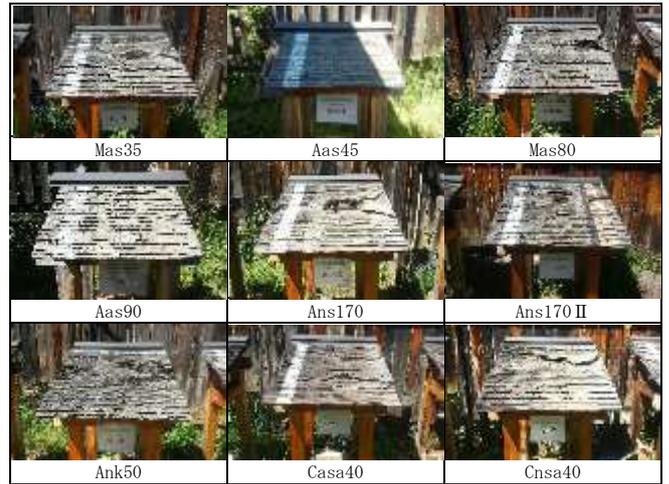
図3 山梨県甲府市塩山にある暴露試験体写真

そこで、今回の研究では山梨県塩山市にある9種類の柿葺きの屋外暴露試験体¹⁾を使い、あらゆる実験から柿葺き屋根の様々な劣化を数値化し、劣化指標を作成し現在の劣化状況を数値化していく。その上で柿葺き屋根の補修方法について考え、屋根に必要とされる条件を満たすことを目標とする。

場所	人・天	種類	年数	記号	特徴
宮崎	人工	杉	35年	Mas35	試験体全体にくし状劣化(以降:くしびき)が多数見られる
秋田			45年	Aas45	試験体全体にひびが多く見られる
宮崎			80年	Mas80	試験体右上部に凹凸(以降:がたつき)を中心とする劣化
秋田			90年	Aas90	くしびきやひびが試験体全体に広がる
秋田			170年	Ans170	試験体全体に傷が少ない
秋田			170年	Ans170 II	全試験体の中で唯一1~11までの処理済み
秋田	天然	栗	50年	Ank50	全体が細かく割れている(ひび・浮き・破損)
秩父			人工	40年	Casa40
秩父	天然	さむら	40年	Cnsa40	試験体中心部に多数のがたつきあり

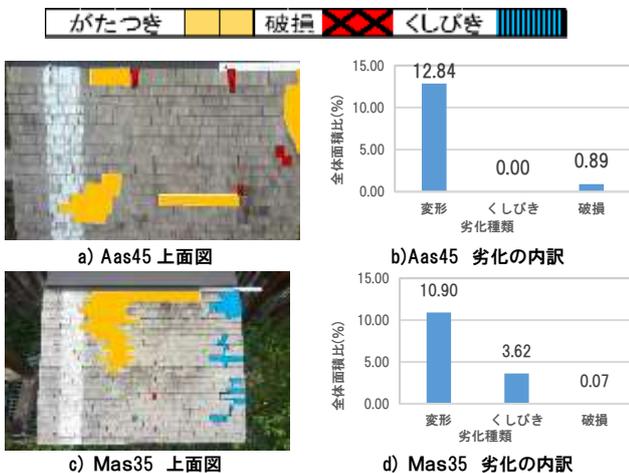
図2 屋根材の劣化箇所・種類の分布

図2に代表的な屋根材の結果を示す。図3にある9つの試験体の表面の劣化について種類分けを行い、それぞれの分布・種類・量を明らかにするものである。この結果から他の試験との関係性や屋根材の劣化の特徴を判断する材料とした。図にあるように劣化位置については全体に広がっていることが分かり、表面にがたつきやくしびきなど劣化に違いが見受けられ、材木ごとの違いも見られた。

- 1) 表面貫入力ほどの屋根材も強度が低下傾向にあり、特に試験体において「杉」「栗」は短い期間にも低下していることが分かった。
- 2) 劣化位置について全体に広がっていることが改めて分かった。木の樹齢や種類によって劣化の違いも判明した。試験体上部に劣化が起りやすいことがわかった。
- 3) 色彩値には各樹木の特性がロジスティック曲線式にて明らかとなった。暴露試験開始から5年目となり落ち着いた変化となってきたので、今後の観察次第でより精度を高く持ったロジスティック曲線式に近づけられると考えられ
- 4) 屋根材の質量変化について半数以上が 100%以上を保っていることが分かった。ただ、原因として屋根材の表面に塗料が塗ってあったこと、劣化による菌などの付着、採取直前の雨水の吸収などが関係していると思われる。
- 5) 赤外線反射率測定について全波長、可視光、赤外線値全てが5年暴露材に比べ未使用材の方が高く劣化が認められた。暴露材に劣化による黒色化が発生してきていて、波長を吸収しているのが原因であると考えられる。
- 6) 含水率の減少率について角度が急であるほど一気に水を放出していると考えられるため、木自体の劣化はまだあまり進んでいないと考えられ、緩いと放出が遅いことから劣化していると考えられる。但し劣化の仕方によっては角度が急になり、木が強すぎると吸水しなくて角度が緩いといったことがあるので数値に注意が必要。
- 7) 統合的な指標について、柿茸き自体の寿命は25年ほどあり、5年目ではすべての結果として提示するには根拠が弱いため暫定的な結果となった。

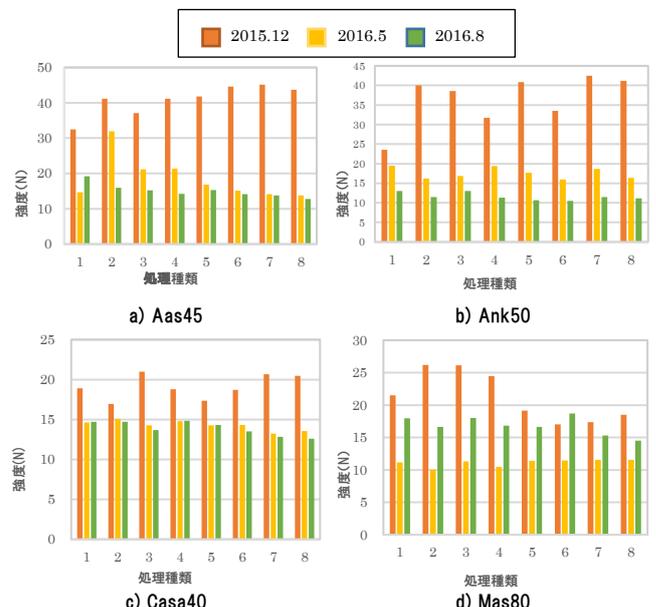
図4 2015.12と2016.5と2016.8における表面貫入力の比較

図4に代表的な屋根材の結果を示す。図3にある9つの試験体の処理種類ごとに6ヶ所(a, a", b, b", c, c")をデジタルフォースゲージにて貫入力の測定を行った。本研究では、屋根材の耐風性・耐衝撃性を表す強度の分野について貫入力を用いる。5年暴露経過時の屋根材と施工時の未使用材とを比較し今後の強度の劣化についての判断材料とした。図にあるようにどの屋根材も表面貫入力が増加傾向にあり、特に杉栗は短い期間にも低下していることが分かった。

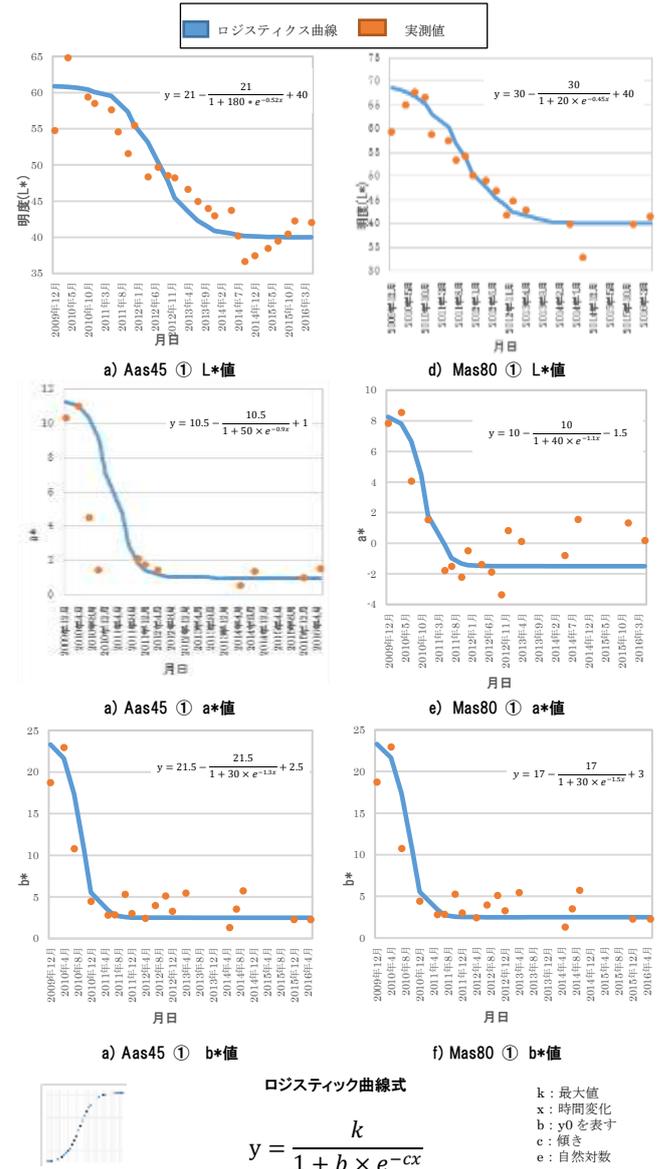
図5 屋根材におけるL*値 a*値 b*値の経年変化

図5にAas45とMas80の結果を示す。図3にある9つの試験体の処理種類ごとに6ヶ所(a, a", b, b", c, c")を色差計にて色彩値の測定を行った。本研究では屋根材の耐食性を表す景観の分野について色彩値の変化を用いる。また、色彩値の変化については2009年12月から継続して測定が行われており、現在までの変化をロジスティック曲線式にて数値化し、景観の劣化についての判断材料とした。結果として暴露試験が5年を経過した時点から変動具合が落ち着きを見せ、ロジスティック曲線式に合うものが出始めている。完璧にあっていないものに関しては今後の測定によってより精度の高いロジスティック曲線式に近づけていけると考えられる。

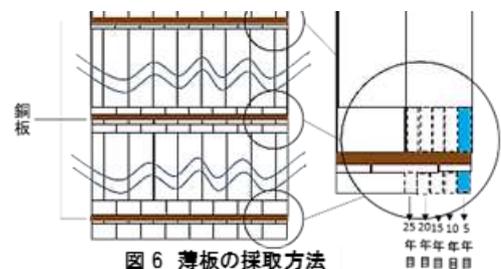
図6 薄板の採取方法

図6に以下の3つの実験に使用した薄板試験体の採取方法を示す。図3の試験体の処理種類につき各6枚の薄板試験体を右から5年目・10年目・15年目・20年目・25年目とし、今後5年周期の実験の準備とする。また幅を処理種類範囲の1/5、長さは自由、採取位置は銅板の上下付近とした。

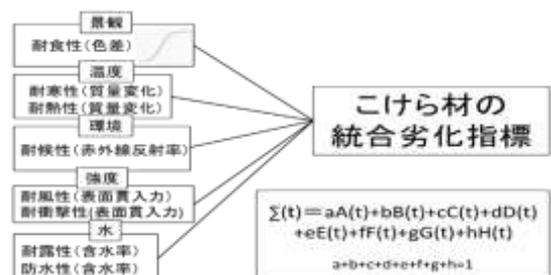
図7 柿材統合劣化指標の作成概念

図7に統合的な劣化指標の作成について示す。現段階(暴露試験開始から5年目)での各試験体の劣化状況について上

記までに計測した5つの分野を図のような方法で統合し劣化の指標とした。但し、柿葺きの寿命は25年程度とされていることから暫定的な劣化指標である。

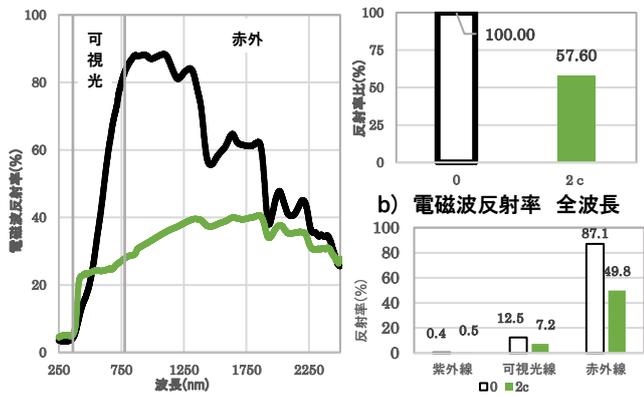
図8にCnsa40の結果を示す。図6に示される採取方法による試験体4枚と同種類の未使用材の薄板1枚を使用した。本研究では屋根材の耐候性を表す環境の分野にて赤外線反射率を用いた。本研究のみ外部に計測を依頼した。暴露試験材の赤外線反射率を(U₁)、未使用材の赤外線反射率(U₀)とし比較する。

$$U(\%) = U_1/U_0 - \text{①}$$

結果として未使用材0に比べ暴露試験体2Cが可視光線、赤外線共に値が低くなっていることが分かった。

a) Cnsa40 電磁波反射率 b) 電磁波反射率 全波長 c) スペクトル別反射率
 図 8 Cnsa40 の電磁波反射率

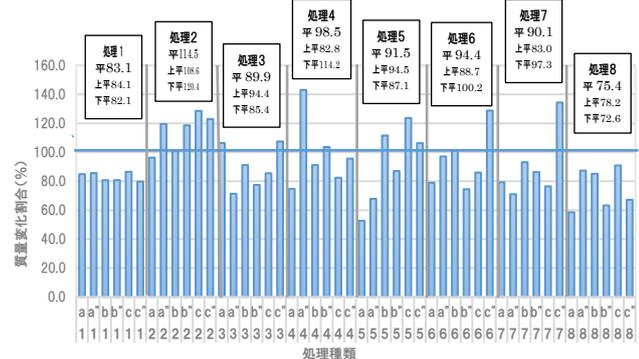
図 9 5年間の暴露試験による質量減少率(Mas80)

図9にMas80の結果を示す。図6に示される採取方法による試験体408枚を電子秤で計測した。薄板の元の質量(M₀)と採取した薄板の質量(M₁)の比率(R)を処理種類ごとに求め劣化を考える。それぞれは以下のように求めた。

$$R(\%) = M_1/M_0 - \text{②}$$

$$M_0(g) = V_1(\text{採取した薄板の体積}) \times \rho(\text{施工当時の密度})$$

M₁は電子秤にて計測した。結果として比率の平均値が処理2のみ100%を超えたが、その他の処理は平均が100%を下回っており、質量の減少、劣化が認められた。

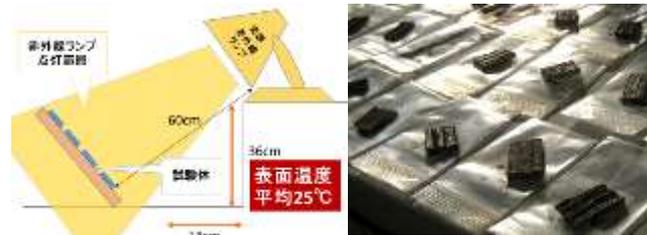
図 10 赤外線ランプ照射試験の様子

図11にMas35の結果を示す。図6に示される採取方法による試験体408枚を含水率計、電子秤で計測した。本研究では屋根材の対露性・耐水性を表す水の分野にて含水率と質量の時間変化を用いた。自然状態の太陽光のみによる乾燥を想定した赤外線ランプを常識的気温の範囲(~40℃)で照射した時の試験体の値が含水後g_tから含水前g₀に戻るまでの時間を計測した。g_tは試験体に塩山の1分間の過去最大降水量の水分(2.5ml)を噴射した物とし、以下の式によるGの時間変化による減少速度(角度)G_vを求めた。

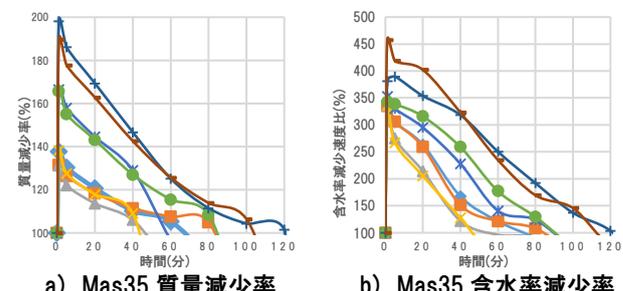
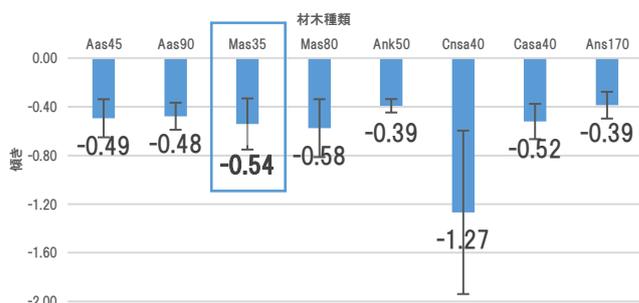
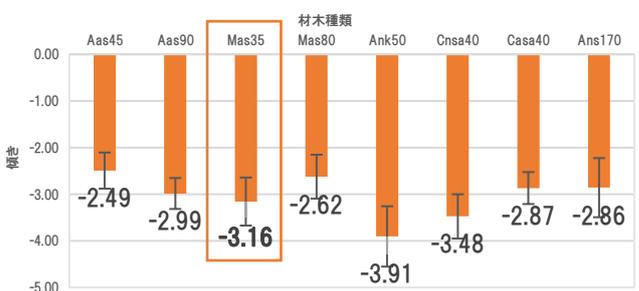
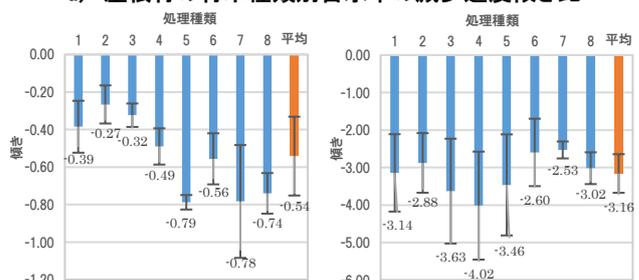
$$G(\%) = g_t/g_0 - \text{③}$$

$$G_v(\%/m) = (G_1 - G_0)/(t_1 - t_0) - \text{④}$$

結果は図にあるように角度が急なもの角度が緩いものがあり、角度が緩いもの、特に処理2のように処理が残っているものは比較的劣化が少ない。反対に処理が残っていないものは痛んだ部分が多く、水を分散吸収することでより減少速度が速くなった。

a) Mas35 質量減少率 b) Mas35 含水率減少率

c) 屋根材の材木別含水質量の減少速度の傾き比

d) 屋根材の材木種類別含水率の減少速度傾き比

e) Mas35 処理種類別の質量減少率傾き f) Mas35 処理種類別の含水率減少率傾き
 図 11 含水質量・含水率の時間変化による減少速度
