# 遺産的建造物に使用された国内外産天然スレート屋根材の 持続的利用に向けたテクスチャー評価

DB20094 鎌田 理沙

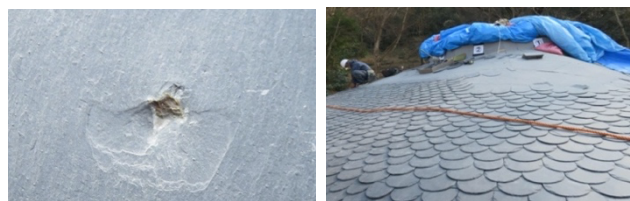
c) パイライトを含んだ試験体      d) 葺替え工事の様子  
写真 1 天然スレート屋根用既存材の採取場所と採取した試験体 (研究 2)

研究 2 で行う汚れ分析では採取した既存材を用いて、汚れの画像解析をおこなう。既存材採取において、写真 1 の a) に示した埼玉県飯能市にあるトーベヤンソンあけぼの子どもの森公園の森の家 (以下、森の家) にて現地調査を行った。森の家は 1993 年に竣工されたが、陽の当たらない部分での雨水の溜まりや凍結の恐れからスレート落下の可能性があるとのもので、2023 年 2 月に落下を防ぐ為の葺替え工事が行われた。d) に葺替え工事の様子を示す。その際に写真 1 の b) に示した試験体を採取した。これを用いて研究 2 の実験を行うこととした。

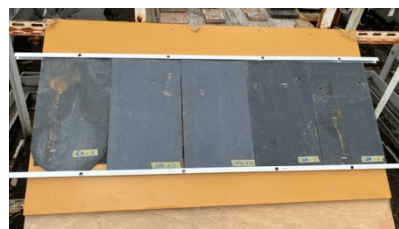
写真3 曝露試験体の様子

曝露試験体の様子を写真3に示す。東京駅丸の内駅舎の屋根勾配30°と同じ条件で試験体セットをおこなった。また、図5に曝露試験体における表面特性の初期値を示す。
