遺産的建造物に使用された国内外産天然スレート屋根部材を用いた  
屋外曝露・雨水流下・ATP 測定・金属溶出試験による汚れ影響の評価

DB21149 佐藤 野乃香

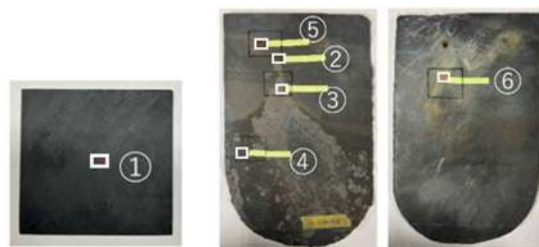
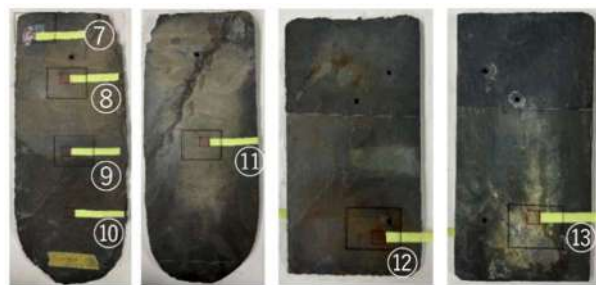
写真3 試験体と測定位置(研究3)

a) 試験体1 b) 既存試験体1  
雄勝産新品スレート 左:表面 右:裏面

森の家から採取した雄勝産既存試験体について、汚れの種類やその量を調査するために、ATP 測定を行った。測定箇所は写真3の白枠で示した①～⑬の13箇所とした。

c) 既存試験体 2 d) 既存試験体 3  
左:表面 右:裏面 左:表面 右:裏面  
写真3 試験体と測定位置（研究3）

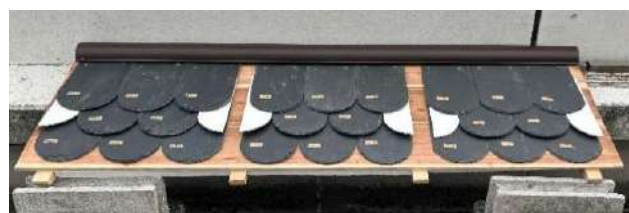
写真5 屋外曝露試験体の様子（研究5）

研究5として雄勝石、CUPA 10 excellence、Glendyne の3種類のスレートを使用し、屋外曝露試験を行った。使用材料と枚数は表1の通りである。研究4と同様に、東京駅丸の内駅舎の屋根勾配 30° と同じ条件で試験体を作成した。（写真5）

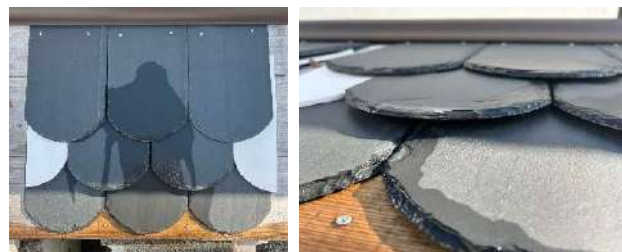
写真6に流下後の様子を示す。端部のラフカット部分において毛細管現象が起こり、下段の左右のスレートの中央部からも水が流れた。さらに、写真7～9の温度変化に注目すると流水後の各スレートの下側は、中央部に比べて温度上昇が抑えられており、端部に水分が溜まりやすいことが分かった。

a) 流下後の全体の様子      b) 流下後の端部の様子  
写真6 雨水流下試験の様子(研究5)
