# 施工状態を考慮した木摺り漆喰天井の健全度評価と剥落防止技術の開発

## DEVELOPMENT OF ROBUST-APPROACH REPAIRING METHOD OF WOODEN LATH AND PLASTER CEILING CONSIDERING QUALITY CONDITIONS

岡健太郎  
Kentaro OKA

**Keywords :** *Iwate bank, Plasterer finishing material, Wooden lath and plaster, Ceiling collapse, Repair of existing member, Acrylic resin*  
岩手銀行旧本店本館、左官系仕上り材料、木摺り漆喰工法、天井板剥落、浸透性樹脂、既存部材補修

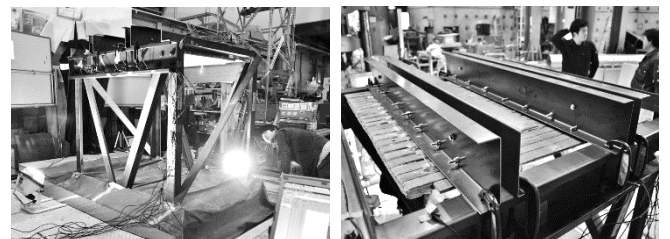
写真 1 加振フレーム 写真 2 実構造部材の取付け状況

写真 1 に加振治具、写真 2 に実構造部材の取付け状況を示す。補修効果を含む剥離・剥落抵抗性を部材単位で評価するために、3 次元振動台による振動実験を実施した。今回の実験で用いる治具を全て鋼材で作製し、試験対象の部材以外が剛体であると仮定した上で、入力波が部材へ直接作用するようにした。また、試験体の垂下後に図 2 の試験体中心線に沿って漆喰層に切り欠きをいれ、補修の有無による影響を確認するための縁切りをした。

表8に実構造部材の加振段階ごとの状態を、写真2にS10、M44の最終加振後の無補修・補修側の各断面を示す。なおM44はすべて900gal以上の加速度を入力したが、これは先に試験したS10が900gal以上でも顕著なダメージが認められなかったことを踏まえ、1回目から大加速度を与えても大きな影響は与えないと判断したためである。本検討における振動実験では、仕上面のひび割れ進展は目視では認められず、剥落も発生しなかった。特にM44はS10と比較して漆喰の塗り厚が薄く自重が軽いことに加え、目透かしや引掛け等が確保され、施工状況が良好である故、木摺りと漆喰界面の顕著な剥離は認められず、無補修側、補修側共に十分な付着が保たれたままであった。
