遺産的建造物におけるラス漆喰天井補修及び 左官仕上げの色彩復原に関する技術検討 TECHNICAL STUDY ON REPAIR OF LATH SHIKKUI CEILING AND RESTORATION OF PLASTERING FINISH IN HERITAGE BUILDINGS

In order to inherit historical value, it is necessary to preserve the building by combining the concepts of integrity and authenticity. In this study, two repair examples considering this concept are presented. One is a test that considers authenticity and aims to improve durability and fixing degree with the original material and shape in order to retain the real value of the laundered plaster ceiling. Second, as an example of repairs that take into account both the concepts of authenticity and integrity, mention the restoration work at Shoyoen in Taiwan. In the study of Shoyoen, we mainly analyze the plastered part's finished surface numerically and examine repair methods that reproduce the materials and quantities at that time.

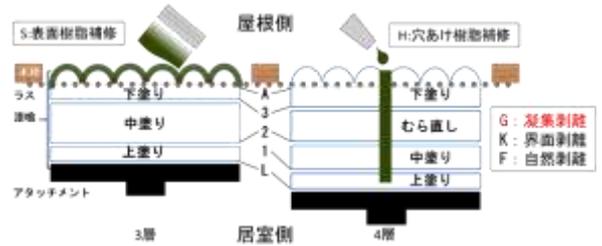
図4 試験体の界面位置 (A, 3, 2, 1, L)と補修方法(表面S、穴あけH)ならびに剥離モード(凝集G, 界面K, 自然剥離F)の全体構成

補修した試験体の強度変化を分析するため付着試験を行った。図4に試験体断面による剥離モードを示す。図5に荷重変形曲線と剥離した様子を示す。漆喰母材で剥離した状態をG:凝集破壊、層と層の間で剥離した状態をK:界面剥離とし、凝集剥離を理想とする。図6には7つの条件で引張試験を行った試験体最大荷重比較を示す。一般的な天井の厚みである12mm4層の試験体は縦で塩水の有無、横で防錆処理の有無で比較することができ、補修の有無に関わらず劣化を促進させたX塩12mm4層の試験体は最大荷重つまり、付着強度が低い値となった。一番下のグラフは厚みの比較をしており、厚みがあるほど乾燥養生で自然剥離していることがわかる。図6のグラフを見ると凝集破壊は補修したSとHに多いわけでもなかった。この結果からHの穴あけ補修をした試験体は剥離していたものを補修したことで剥離していない試験体と同等の付着強度が得られたことがわかる。また、図5のb)の写真は穴をあけ樹脂を注入したものであるが、下塗り層の樹脂が一番多くいきわたる部分にも関わらず樹脂が広まっていなかった。3・4層ある漆喰は非常に密で漆喰試験体の端まで樹脂が流れていなかったと考える。写真1a)にSの表面にだけ樹脂を塗った試験体を示す。単に樹脂を屋根面から塗るだけのものはあまり補修効果が見られなかったが、側面まで樹脂が浸透しているものは効果があり、ラスを固定していたステーブルが取れるほどであった。つまり、左官部の補修を行いたい際、剥離部分などの隙間に樹脂を注入することができれば十分に補強効果が得られる。また、写真1b)に剥離し下塗り層のみとなった試験体に引張試験を行ったものを示す。しっかりと漆喰に埋もれた防錆処理のないラスは漆喰とラスの間で破断した。3・4層ある試験体と比較すると約2倍の強度に耐えられたということがわかる。今回の実験では塩分浸透試験により鉄筋腐食を促進させて試験をおこなったが、鉄筋腐食グレードが大きくはなく、かつ実際の天井調査で確認されたような、漆喰が十分めり込まれていない施工不良を伴う状態ではなかったため、ラス部分の界面破壊が生じるようなことはなかった。施工実験で確認がされたように、ラスは野縁間の距離が300mm程度以上もある場合、ステーブルで野縁に緊結されていたとしても、一定の伸縮性があることから、ラス上部への漆喰の塗り込み厚さは施工時のたわみが大きくなることでばらつきが生じる可能性がある。そして、天井面からの仕上げ施工であることから、天井面全体の塗り厚さは、木摺り漆喰天井と比較して一定の平滑性を出すための仕上げ厚さが大きくなる可能性がある。このことは、ラス下の塗り界面数の増大にも繋がり、最終的に天井漆喰の剥離・剥落リスクが大きくなる可能性が考えられた。

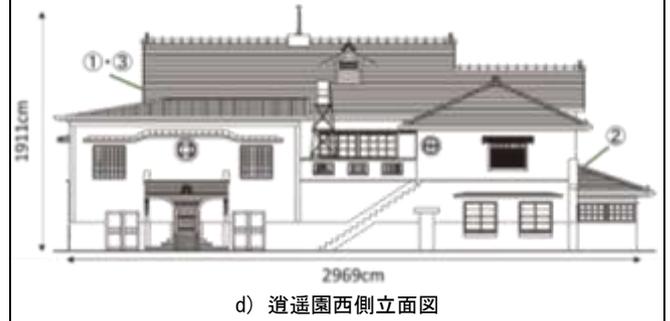
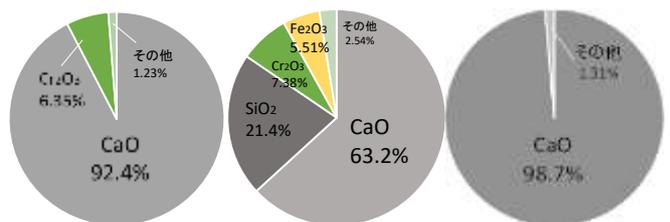
図7 蛍光X線分析における左官材成分分析

実際に使用されていた天井・壁・柱部材から使用されていた左官材料の割合及び成分を分析する⁶⁾⁷⁾。表5に実験項目と評価方法を示す。今回は仕上げ面を復原するため、表面側1層分を分析する。図7に蛍光X線分析器を用いた分析結果を示す。図7a)①の天井は酸化カルシウム(CaO)が大部分を占めており、漆喰であったと考えられる。また、図7b)②の柱は酸化カルシウムに加え二酸化珪素(SiO₂)であるシリカが検出され、モルタルか石灰モルタルであると考えられる。そして、天井と柱はどちらも緑色であり、共通して酸化クロム(Cr₂O₃)が検出された。これは顔料にクロム系緑色顔料を使用していたと考えられる。次に、図7c)③の内装壁は表面がペンキに覆われており、その表面を削り内部の左官部の分析を行った。結果左官部位には硫黄(S)が検出されなかったため、無水物となった石膏(CaSO₄)ではなく漆喰(Ca(OH)₂)が使用されていたことが分かる。そのため、漆喰はペンキで漆喰の性能が活かしていない状態にあった。

a) ①内装木摺下地天井 b) ②外装煉瓦下地柱 c) ③内装木摺下地壁

a) 内装木摺下地天井 b) 外装煉瓦下地柱 c) 内装木摺下地壁

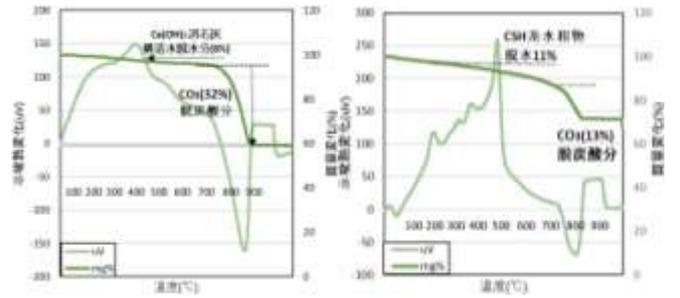
図8 示差熱・熱分析器における左官材成分分析結果

図8に示差熱・熱重量測定分析器を用いた成分分析を示す。漆喰である a)①の天井は800℃を超えた後の脱炭酸分が32%に対し、b)②の柱の脱炭酸分は13%と減少が少なく石灰が含まれていないモルタルであった。また200℃から650℃までの間に重量低下が11%程度生じていることから、CHおよびCSH 鉱物からの構造水および結晶水の分解に伴う質量減少が想定され、セメントモルタルであると考えられる。

a) 内装木摺下地天井 b) 外装煉瓦下地柱

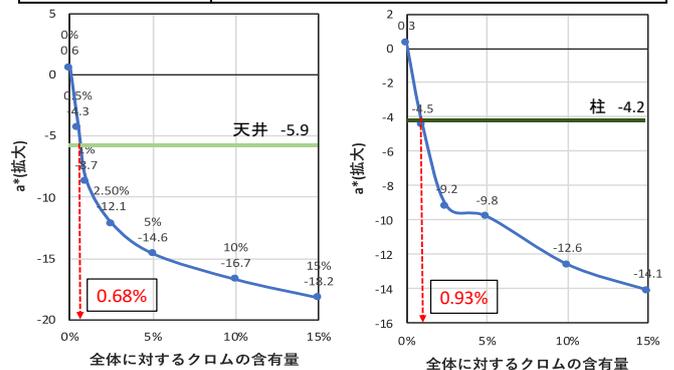
図9 左官再現調査によるクロム含有量と色彩値 a* の関係

蛍光X線による成分分析から、数あるクロム系緑色顔料のなかでどの顔料が一番逍遥園に使われていたものに近いのかを確定する。逍遥園は日本から職人と材料を取り寄せ造らせたもので、顔料も日本のものであったと考えられる。そして、日本で最初にクロムグリーンを顔料として使用したのがマインシリーズ[®]であった。表8に緑系マインの成分表を示す。成分的にも緑はクロム成分100%で左官用としては純度が高い。また、表7にマイン顔料の歴史的背景を示す。これを見ても逍遥園が建てられた時代に使用していた可能性が高いことがわかる。この結果をもとにマイン緑を使用した試験体を作製した。表9に作製した試験体の条件を示す。漆喰及びモルタルの調合はそのまま、クロムの含有量を15, 10, 5, 2.5, 1, 0.5 または0%の6条件で試験体をそれぞれ作製した。また、今回調査をするにあたり、参考にするグラフは緑の色味を示す a* 値のみとする。b*値は黄⇄青の色味を表し、天井材も柱材も正の値となり黄の色味に近いが、a*値で表される緑の色味が黄よりも勝ることから b*値のグラフは使用せず、L*値も同様に明暗を表すグラフであり緑の色味に関わらないことから使用しない。このことから実調査に参考にするグラフは a*値として調査を確定する。図9に天井材と柱材試験体のクロム含有量による a* 値の分散を示す。a)の天井材は元の a*値が-5.9 で今回の曲線が交わる値である0.68%のクロム含有量と同じ値になると考えられる。また、b)の柱も a*値が-4.2 で曲線の交わる値が0.93%であるため、実際の施工ではこの値を元にして現場調査を行う。

a) 内装漆喰天井試験体 b) 外装モルタル柱試験体
