## 都市部の高層ビル街区におけるドローン外壁劣化度調査と評価システム

DB15087 川村 順平

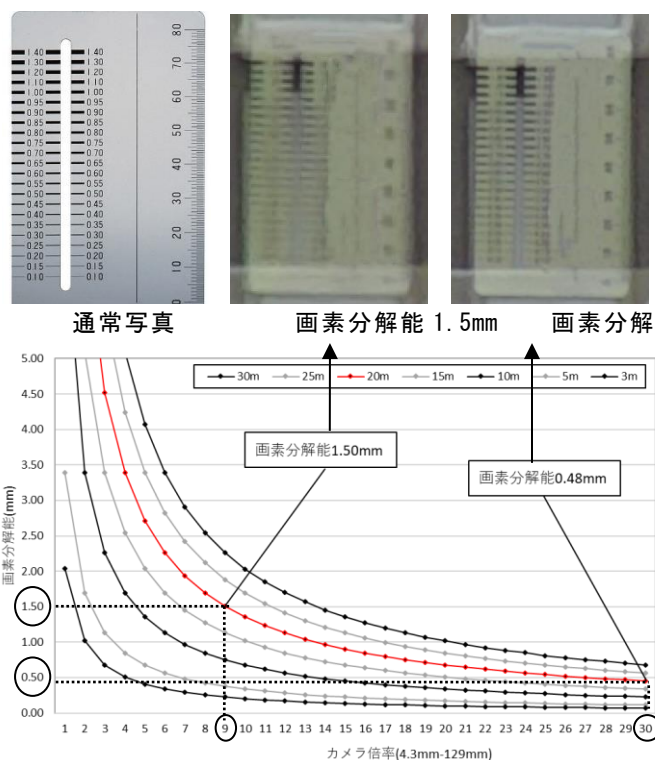
図5 カメラ倍率(X)と撮影距離(L)による画素分解能の評価システム

図5に画素分解能別に確認できるひび割れ幅の程度を確認するため建物Mで撮影したクラックスケールの写真を示す。図5画素分解能1.5mmの画像で確認できる最小幅が0.55mmであった。対して、図5画素分解能0.48mmでは0.2mm幅まで確認することができ、修復すべき0.2mmのひび割れは最低この画素分解能の大きさと捕捉できるとわかる。

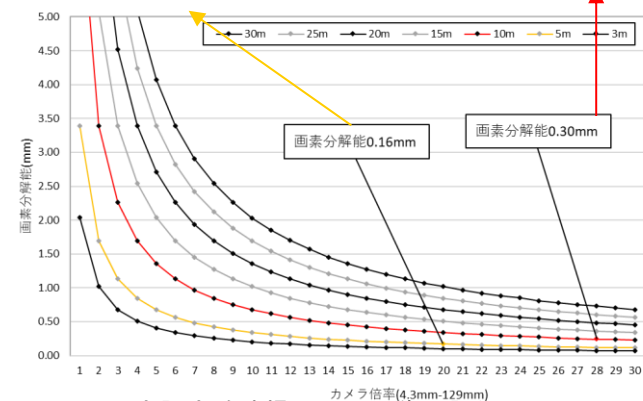
図 7 実証実験時撮影した画像と評価システム

予備実験より、カメラ D の性能を示せた。そこで実証実験で撮影した画像を図 7 に性能グラフと共に示す。図 7c)は、撮影距離 4.6m から 20 倍率で画素分解能が 0.16mm の撮影ができ、拡大画像を確認すると、画素分解能の大きさからシーリング材の幅や細かなしわを確認することができる。図 7d)は、撮影距離 12.1m から 27 倍率で画素分解能が 0.30mm の撮影ができた。さらに、画素分解能の大きさからひび割れ幅が 1.2mm 程度あると確認できた。

c) シーリング材の画像 (上：通常、下：拡大) d) 花崗岩パネルのひび割れ画像 (上：通常、下：拡大)
