## 屋根葺き仕様を変えた各種こけら葺き屋根の長期暴露性状の評価

DB15143 櫻井 瞭

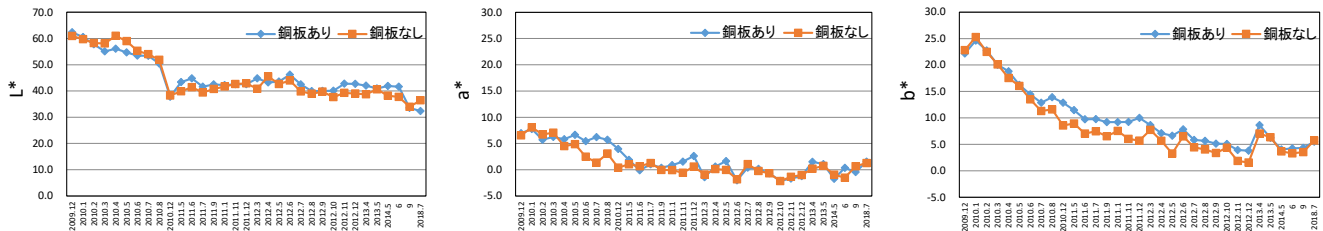
図2 銅板の有無による時間変化による色彩値の変化

図 2 に色差計にて計測した結果を示す。前回の測定から期間が開いたが  $L^*a^*b^*$  とともに前回からの変化が見られず一定の値に到達することでそれ以上の退色が起こらないことが分かる。しかし、図 3 のように試験体表面に大きな劣化が起きていることが見て取れる。銅板葺き込み箇所は表面の劣化によるこけら材が薄くなっていたがその他の劣化はあまりひどくは無かった。それと対象に、銅板葺き込み無しの試験体はひび割れや櫛引がひどく、大きく劣化していることが見て取れた。

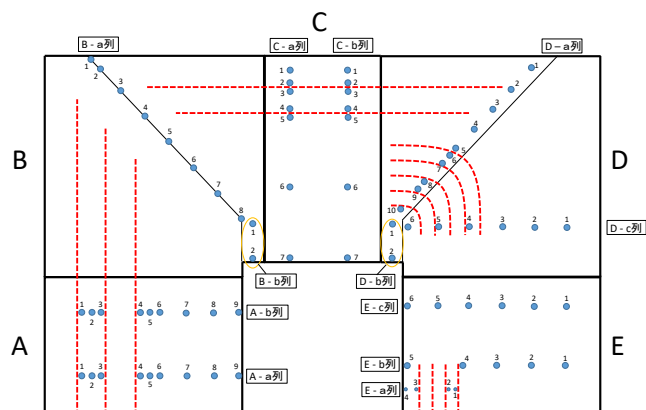
図7 暴露試験体の銅板部分と測定箇所

図 4 の約 7 年半屋外にて暴露された試験体を用いて劣化状況の調査を行っていく。試験体の仕上げと表面の測定場所について図 7 に示す。使用材料は表 1 に示す。この試験体は部位によって銅版の有無やルーフィングの有無などの仕上げ方が異なりそれぞれが及ぼす要因を明確化していく。

ルト防水シートが使われている。これらの違いから銅板葺き込みによる銅イオン効果を調査するため、銅板の上下での数値の違いを比べるために測定箇所を銅板付近に指定する。
