文豪井上靖・上の家の保存再生に向けた既存漆喰仕上げ壁の復原工事と性能評価

DB19044 梅田栞合

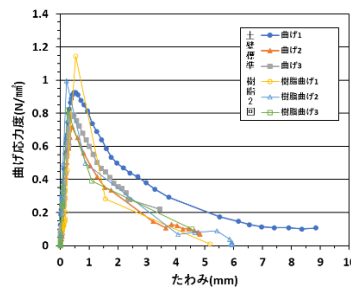
図 4 曲げ強さたわみ曲線

表 3 に試験概要図を示す。3点曲げ試験では、曲げ荷重とたわみ量の関係の評価をした。また、樹脂含浸試験体は、地震により荷重がかかった際に、壁が屋外側の面外に飛び出ることを想定し、樹脂含浸した面を引張側にして曲げ試験を行う。図 4 に曲げ強さとたわみ曲線を示す。さらに、図 5 に曲げ破壊エネルギーを示す。耐震性能評価より最大許容変形量をたわみ5mmとし、5mmまでの曲げ強さとたわみ曲線下の面積を算出し、それを曲げ破壊エネルギーとする。また、図 6 に曲げ強さ、図 7 に圧縮強さ、図 8 にせん断強さを示す。

以上より引張・曲げが生じる表面部に複数のアクリル樹脂塗布をすることで、浸透部の曲げ強度を中心に各種強度が改善する一方、内部との強度差が生じるため、表面破壊時の破壊性状が脆性的になるため、曲げ破壊エネルギーは同程度の変化が留まることがわかった。
