土蔵建築物の左官壁に対する劣化・剥落の補修工法と維持保全手法

DB12357 渡邊 桃子

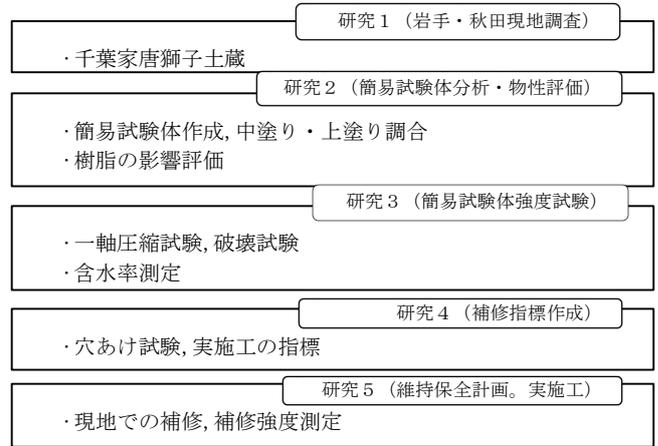
図1 研究フロー

図1に研究フローを示す。本研究では特殊アクリル樹脂による新しい工法の適用性を評価する。はじめに岩手県一関市花泉町の唐獅子土蔵の現地調査を行う(研究1)。簡易試験体を作成し荒壁・中塗り・上塗りの調合、樹脂と中塗り・上塗りへの影響評価(研究2)。試験体の強度試験を実施し(研究3)穴あけ実験を行い樹脂の注入量を測定、実施の際の指標を作成(研究4)。その後現地にて補修を実施、補修強度を測定する(研究5)という順序で花泉土蔵への補修方法確立を行う。

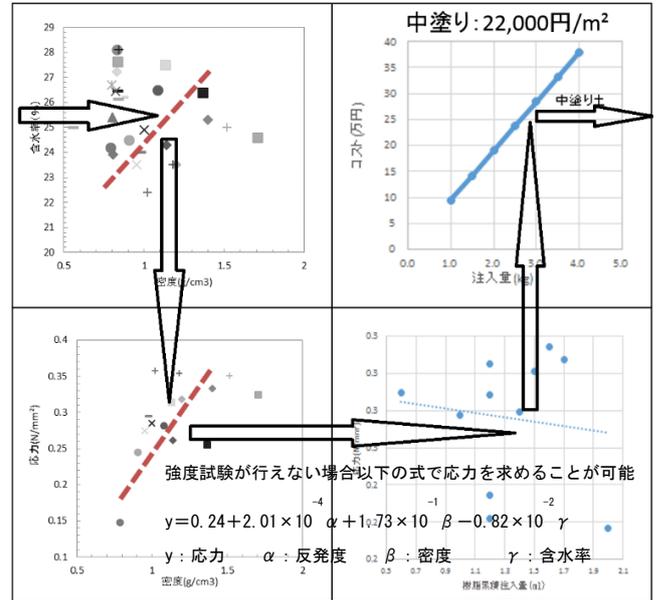
図11 各物性評価からコスト算出まで(研究4)

- 1) 中塗り部分が圧密になっていれば、接着剤注入穴から、接着剤は横・下均等に広がる。中塗りが砂状など空隙の多い状態の場合には、接着剤は主に下に流れる。
- 2) 接着剤を注入し、中塗り表面にゲル状の塗膜をつくる。その後再度接着剤を注入すると、塗膜部分と漆喰裏面との接着が可能になる。浮きが大きい場合、確実に接着させるためには、浮き部分を固まるまで何らかの方法で押さえておく必要がある。
- 3) 一次診断・二次診断を行うことによって樹脂注入量とコスト試算が行えるようになる。土壁の劣化・剥落の補修工法と維持保全手法は調査、診断、補修、記録、定期点検によって確立することができる。
