木摺り漆喰天井における木摺り下地面への補修樹脂充填度の可視化

DB14128 小林将希

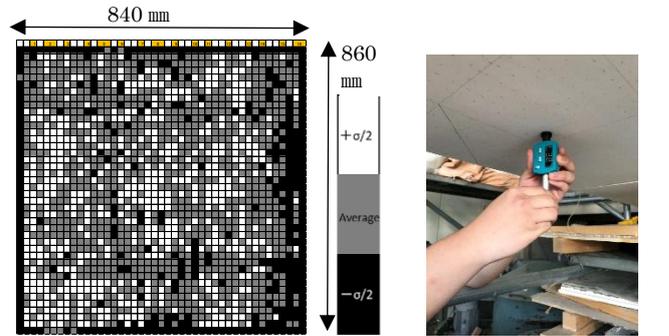
図2 木摺り漆喰天井の実態調査結果 (模擬天井)

a) HLD値マッピング図

b) HLD値測定状況

c) HLD値ヒストグラム

作製	2015/12/16
場所	八王子キャンパス
部材	木摺り下地漆喰天井
測定日	2017/3/29
HLD値平均(A)	298.5
標準偏差(σ)	35.0
最小値	378
最大値	131

d) 試験体の基本情報

図2(a)にHLD測定値、(b)に試験方法写真、(c)HLD値ヒストグラム、(d)に試験体の基本情報を示す。木摺り下地の模擬天井を衝撃弾性波法による漆喰層表面硬度の評価を行った。この試験体には目視で確認できるような目立ったひび割れ等は確認できなかった。縦860mm、横840mm四方を20mm間隔で中心を狙い42×43の1806回反発試験を行った。図2(a)を見ると多少のばらつきはあるものの黒で色分けされている脆弱部分はほとんどが外周部に見受けられる。これは試験体をつくる際にノコギリによって切断しているため、それに伴ってできた各層の浮きによるものだと考えられる。模擬天井は脆弱部分が所々にあるが平均値が298.5で±σ/2の範囲がグレーで示されている。グレーで示された部分は全体の40%を占めているため模擬天井は健全であると考えられる。測定値の分布を見てみると270~340の範囲で数値が固まっている。

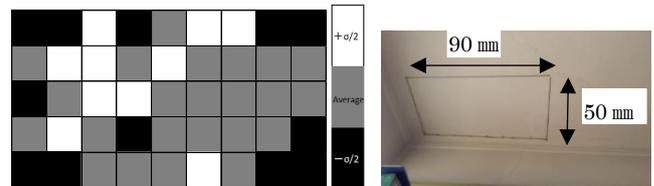
図3 木摺り漆喰天井の実態調査結果 (建物K)

a) HLD値マッピング図

b) HLD値測定状況

c) HLD値ヒストグラム

竣工	1928年
部材	木摺り下地漆喰天井
測定場所	大広間 廊下部分
測定日	2017/5/6
HLD値平均(A)	275.9
標準偏差(σ)	18.5
最小値	224
最大値	334

d) 試験体の基本情報

図3(a)に測定値、(b)に測定場所の写真、(c)にHLD値ヒストグラム、(d)に天井の情報、図4(a)にひび割れ部分の測定場所写真、(b)に測定値と情報を示す。建物Kに行き反発試験を行った。縦50mm、横90mm四方を100mmの範囲で測定した。数値を見てみると模擬試験体よりもばらつきはなく比較的同じくらいの数値になっていた。しかしひび割れ部分に近い場所では脆弱な部分となっていた。数値で見ると、健全部の最大値が334に対してひび割れ部分の最大値は269とかなり差があることが測定で分かり、最小値についても224、148と差がかなりあった。目視で確認できる劣化部分は測定データからも劣化度合いが確認できた。建物Kの天井の漆喰は調合が分からないため、調合の違いによる強度の差まで確認することができず、調合の違いを他の試験体と比較することができないのが現状であるが同一建物内でひび割れ部分とそうでない部分の数値の違いが測定で確認できた。

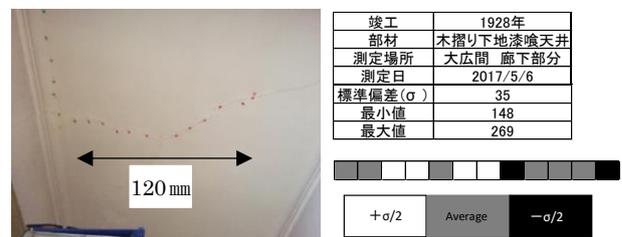
図4 木摺り漆喰天井のひび割れ部分実態調査結果 (建物K)

a) 建物Kひび割れ状況

b) ひび割れ部分測定値

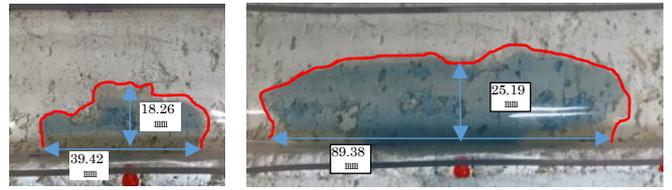
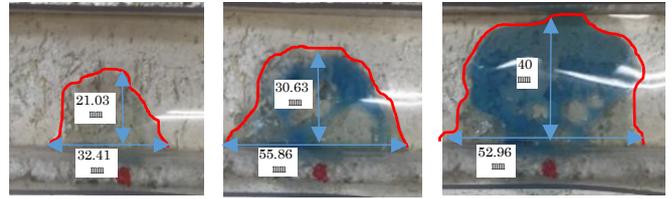
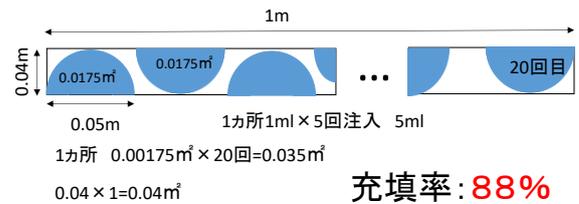
図 6 模擬補修材の注入写真

a) 隙間無 (1 回目)

b) 隙間無 (5 回目)

c) 隙間有 (1 回目)

d) 隙間有 (3 回目)

e) 隙間有 (5 回目)

f) 模擬補修材の拡大面積・距離の平面図

g) 注入試験から想定した 1 m²あたりの注入量

図5(c)に隙間無の試験体写真、(d)に隙間有の試験体写真、図6(a)、(b)に隙間無試験体への模擬補修材1mlの注入の様子1回目、5回目、(c)~(e)に隙間有試験体へのセルロース水1mlの注入の様子1回目、3回目、5回目、図7に隙間有無試験体への模擬補修材の注入による広がった面積と距離、図8に模擬補修材の注入による速度、図5(c)、(d)のように

類を用意して注入試験を行った。水と違い粘性のある液体だったためゆっくりと染み込んでいく様子が確認できた。しかし、隙間無の試験体への注入では横に長く広がっていったが、透明木摺りに液体が吸水されないことで毛細管現象のような広がり方をしていた。隙間有の試験体への注入ではゆっくりと広がり、半円状のきれいな広がりが見られた。

1ml の注入状況から 1m²あたりの注入回数、量を想定すると、1レーン 20回×22レーンで 440回。1ml×5回注入したため 5ml×440回で 2200ml 必要となる。しかし、隙間無と隙間有の 2種類の試験体があったが、今回は綺麗な浸透の様子が見られた隙間有の試験体での結果をもとに想定している。

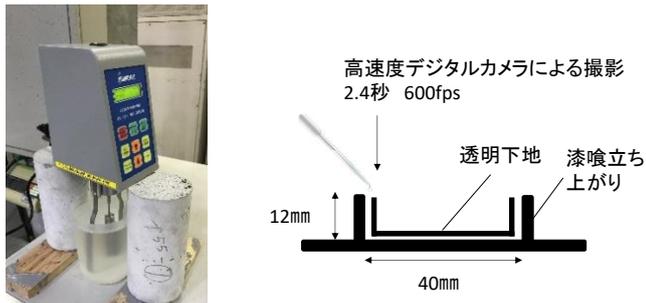
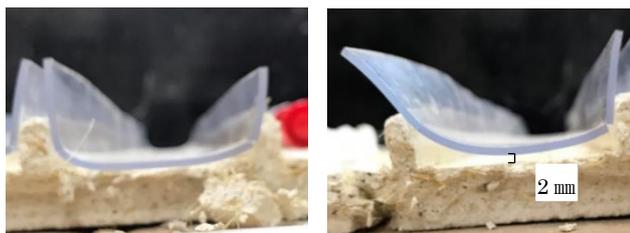
図 5 模擬補修材の注入試験の試験体

a) 粘性測定写真

b) 実験の方法 (断面図)

c) 隙間無の試験体写真

d) 隙間有 (2 mm) の試験体写真

漆喰表面と透明下地の間に2mmの隙間を空けたもの(透明下地が湾曲していて隙間が均一でないため、均一のものを作成し実験したものを4.3に示す)と隙間をなくしたものの2種

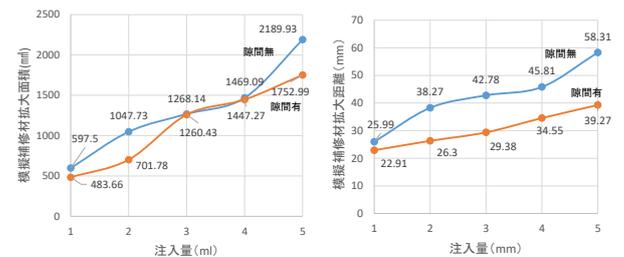
図 7 模擬補修材注入後の木摺り下への拡大面積・距離

a) 模擬補修材の拡大面積 (mm²)

b) 模擬補修材の拡大距離 (mm)

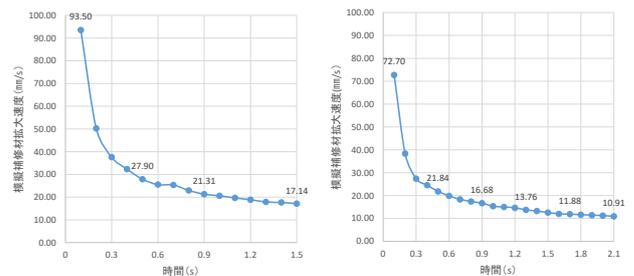
図 8 模擬補修材の注入開始後の注入速度の変化

a) 注入速度 (隙間無) (mm/s)

b) 注入速度 (隙間有) (mm/s)

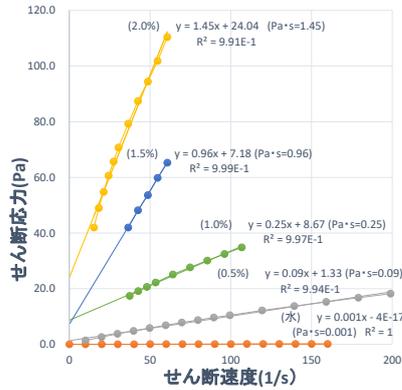
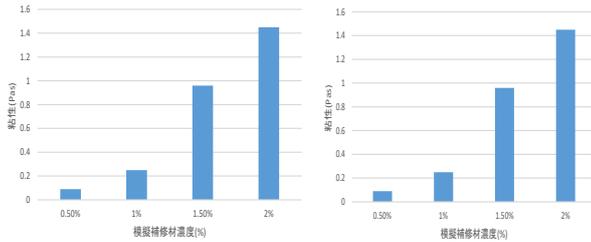
図9 割合の異なる模擬補修材のビンガム特性

a) せん断応力・せん断速度関係

b) 粘性 (Pa·s)

c) 降伏値 (Pa)

図 9 に調合の異なる模擬補修材の塑性粘度測定結果を示す。模擬補修材は粘度を変える薬品メチルセルロースを混ぜ調合を 0.5%ずつ変えて作り測定した。水と測定した 4種類の塑性粘度の異なる液体の計 5種類の液体の塑性粘度を測定することができた。水と比べて 0.5%調合が変わるだけで粘性がかなり変わっていることが図 9 で示すように確認できた。これらの液体の注入結果を次の 4.4 に示す。
