## 木質外装材におけるアクリルシリコン系透明保護塗材を用いた紫外線劣化による退色防止の検証

DB15164 下地 啓太

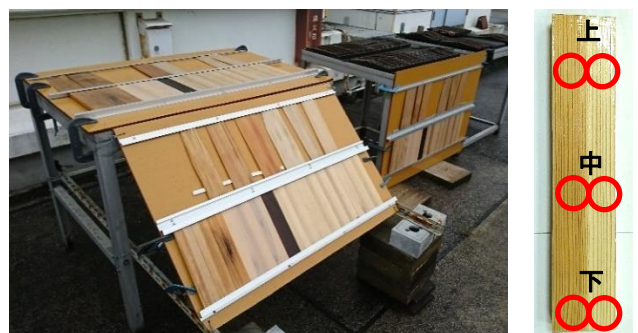
a) 曝露試験体 b) 測定箇所  
図2 曝露試験体の様子と測定箇所

この図は、暴露試験台の東側立面図を示しています。試験台の全高は1000mm、全幅は900mmです。試験体（杉板）は、左側に傾斜（45°）と水平（0°）の2つの位置で設置されています。傾斜位置の試験体の下端は、試験台の左端から500mmの高さに位置しています。右側には、試験台の右端に垂直（90°）に設置された試験体の断面図が示されています。図中の寸法はすべてmm単位です。

暴露試験台東側立面図 (寸法 : mm)

表2に試験体の測定項目、図2に曝露試験体と測定箇所を示す。研究3の試験項目は、継続的な屋外曝露により試験体の退色を観察するため、色差計を用いて計測を行い、色彩値( $L^*$ ,  $a^*$ ,  $b^*$ )にて評価する。その際、重量と含水率も共に計測する。また、研究1,2から木が退色する主な要因は紫外線であると考え、月ごとに紫外線量の測定を正午に行う。角度によって受ける紫外線量も異なるため、 $0^\circ$ 、 $45^\circ$ 、 $90^\circ$ のそれぞれの角度にて紫外線量の測定を行う。
