動きのある木質部位への透明保護塗材仕上げにおける経年劣化抑制技術の検討

Db18138 白井一輝

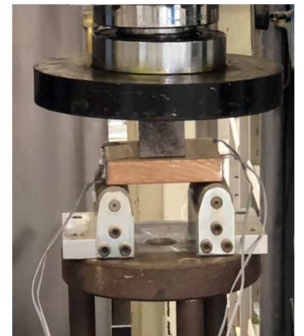
図6 衝撃荷重時の樹脂部圧縮変形特性(研究3)

図6にウッドデッキ等での歩行を想定し、アムスラー試験機によって衝撃荷重をかけた試験体の荷重変形曲線を示す。比較項目は塗材の種類と塗り方の違いで評価する。破断するまで荷重をかけた無溶剤系ウレタン塗料と未塗装のデータである。0.6KN $\approx$ 60kgの人が乗ったと仮定した場合の未塗装と比較すると、1面塗りに衝撃荷重が生じた場合の圧縮変形量は、ほぼ同等に変形が進んでいることに対して、6面塗りの場合は、約13.5%圧縮変形量が抑制されていることが分かった。この抑制は、圧縮変形によるひずみが保護膜全体へと分散していることが理由として考えられる。また、この結果はアクリルシリコンでも同様の結果が見られた。
