## マンション改修工事と外壁塗装劣化の実態分析

DB19224 南部 璃咲

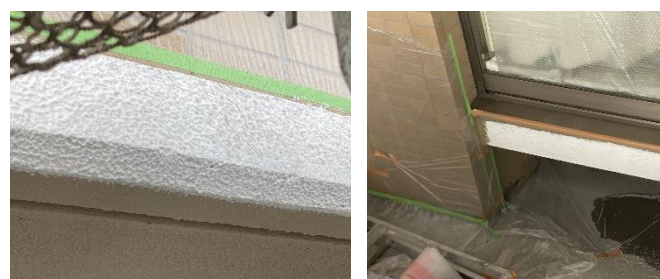
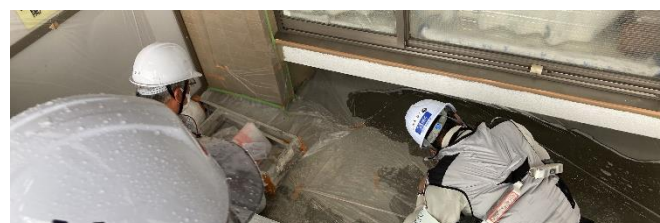
写真 2 外壁塗装補修の様子

塗装は改修の際に塗り直すことが多く、マンションの他の部分よりも補修の頻度が高い。塗装は塗料が 3 層になっており、塗料を塗りやすくする塗料、下地となる塗料、仕上塗料の順番に塗っていく。

a)仕上塗材施工後の外壁

b)施工途中の様子

c)施工中の様子

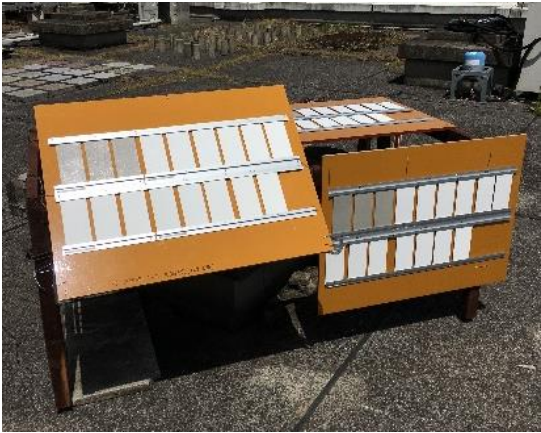
写真 3 屋外暴露試験

八王子市に 45°、90°、180° の台を 3 台設置して屋外暴露試験を行う。

測定は 2 ヶ月に 1 度行う。1 つ目の質量測定は、はかりを使用して試験体の汚れ変化の重さを軽量する。2 つ目の白亜化面積の計測は、白亜化テープを使用して測定部分に貼り付け、テープの画像解析を行い、汚れ面積率を算出する。3 つ目の色彩値測定は、色差計を使用して、色彩値の変化を  $L^*$ 、 $a^*$ 、 $b^*$  により測定する。4 つ目の光沢度測定は、光沢度計を使用して、光沢度を測定する。
