## 伝統的木造建築における改質こけら葺き屋根の初期劣化要因と安定化状態の評価

材料施工, 伝統的木造建築, 改質こけら葺き屋根

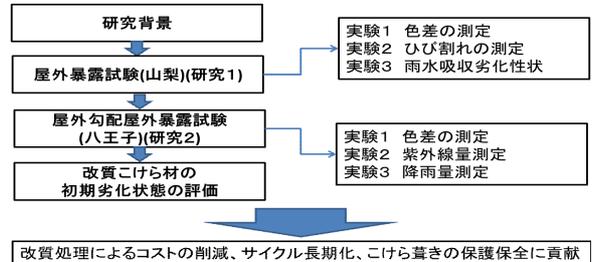
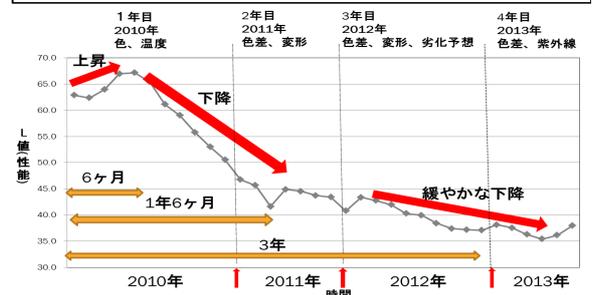
図1 本研究の流れと既存研究による初期劣化性状

既存の研究から確認された初期劣化はこけら板が施工直後から6ヵ月目前後に紫外線によりリグニンが破壊され色素成分が溶脱して起きると考えられる<sup>3)</sup>。図1はL値を時間軸上でグラフ化したものであり初期劣化を表している。L値(明度)の上昇は退色を表している。下降は黒色化を表している。木材はリグニンによって本来の色彩を保つので、リグニンが紫外線を受け破壊されると色素が溶脱しやすくなる。紫外線の吸収によりリグニンの分解それに伴う色素の溶脱が起きることが分かった。

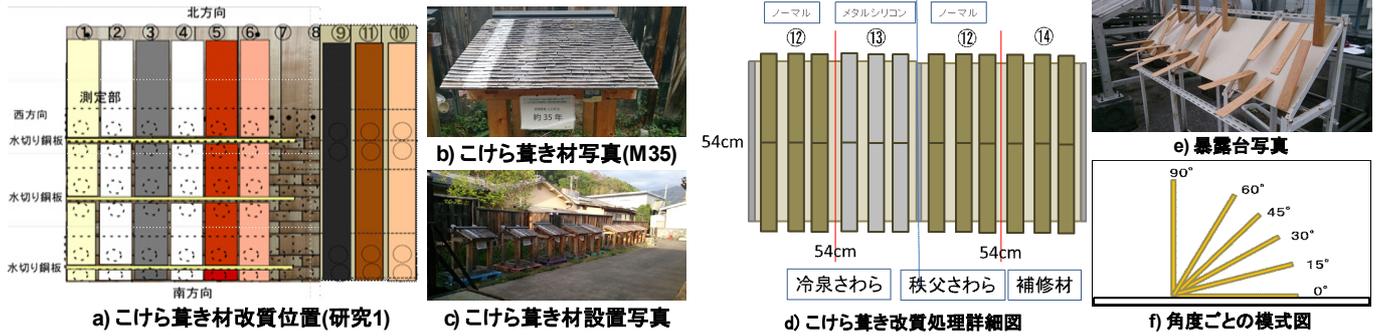
図2 こけら葺き材暴露詳細図と模式図 (a, b, c, 山梨、d, e, f, 八王子)

研究2では既存の研究で使用していた京都さわら・補修材を使用し、表1に本実験の使用材料を、表3に表面塗装処理条件を示し、図2 a)に暴露台の詳細図を、図2 f)に模式図を示す。表3は今回使用する試験体の種類である。試験体は既存の研究で使用された京都さわら塗装なし、アクリルシリコンを塗布したもの、保護塗料を塗布したもの、秩父さわら塗装なしの計4種類を使用し、それぞれ各角度(0°～90°)を暴露し八王子の建物屋上で測定を行う。この材を塗装処理・角度の観点から観察し変化を見る。

表2に実験項目と方法を示す。各項目について試験体の2種類の塗装表面と2種類の無塗装表面の計4種類の表面状態を評価する。また重要文化財等のこけら葺きには、角度の変化で耐久性、色落ちの速度などに違いを検証する。図4の様にそれぞれ試験体を配置し、図2 f)のように角度をつけて暴露する。色差は色彩計を用いて各種試験体の表面の色彩を計り、紫外線は紫外線測定機でそれぞれの試験体が垂直に浴びている紫外線量を測定する。

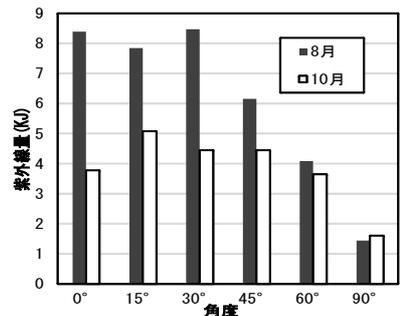
図4 角度ごとの紫外線量 (研究2: 八王子屋外暴露場)

図4には紫外線量差の激しかった月の紫外線量を挙げて比較し、図5のL\*値(明度)のグラフと照らし合わせ紫外線量と色差の値が比例していることを示した。既存の研究から紫外線量が最も多いのは8月、少ないのは10月という事が確認されており図4から角度が急であると紫外線を多く浴びない。そのためリグニン分解が15°~30°のものより少ない結果がグラフに出ている。図6の色落ちの傾きのグラフをからも分かる通り多く紫外線を浴びると多く色落ちしている。図7のΔE、Cabのグラフでも15°~30°の材が色味を増していることが確認できる。

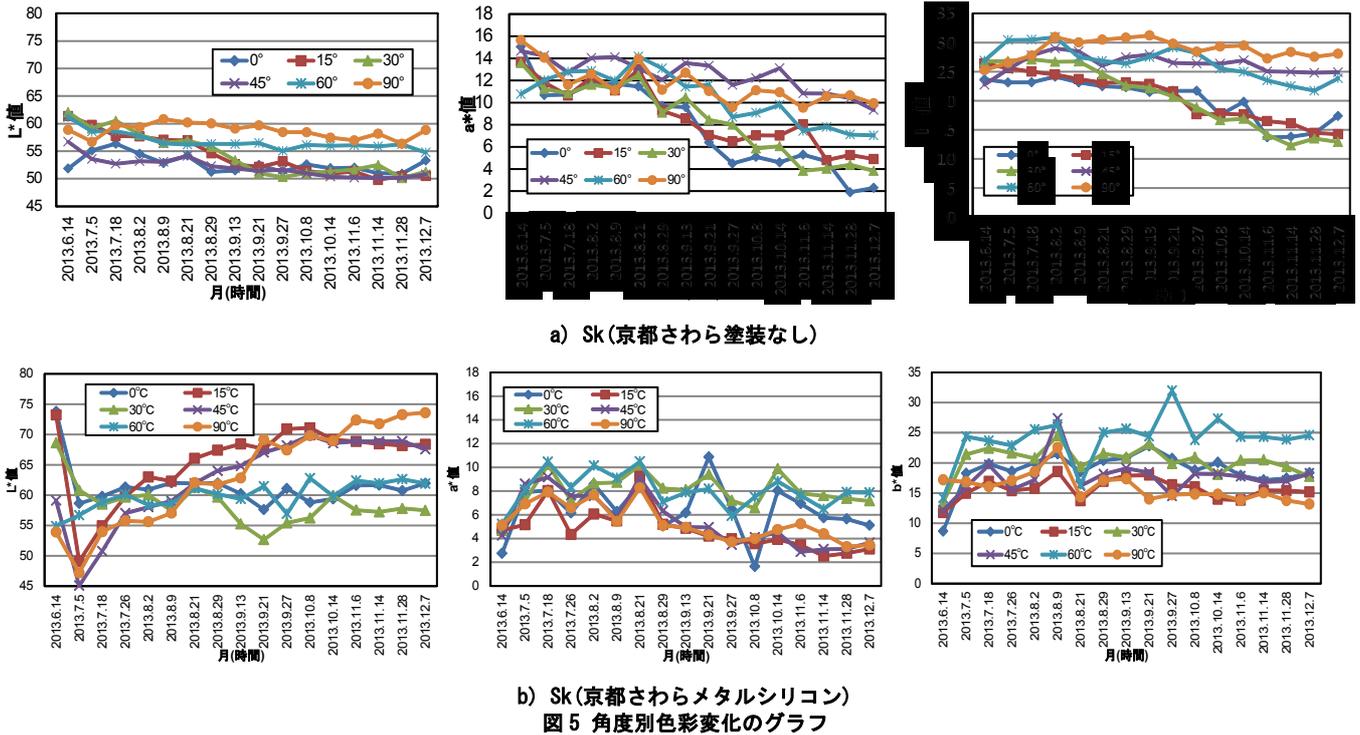
b) Sk (京都さわらメタルシリコン)  
 図 5 角度別色彩変化のグラフ

図5に角度ごと表面塗装処理ごとに $L^*a^*b^*$ 値のグラフを示し、図7に $\Delta E$ 、 $C^*$ のグラフを示す。

各種グラフを見ると雨・紫外線の影響による色素の溶脱、表面塗料の剥離、カビや汚れの付着による変色に傾向が見られる。塗料ごとに見てみるとアクリルシリコン系は色を保っており、紫外線に対しても表面保護効果があるとも言え、他の材に比べ色落ちのグラフが緩やかである。角度ごとに見てみると、角度が緩やかなほど色落ちしていることがわかる。

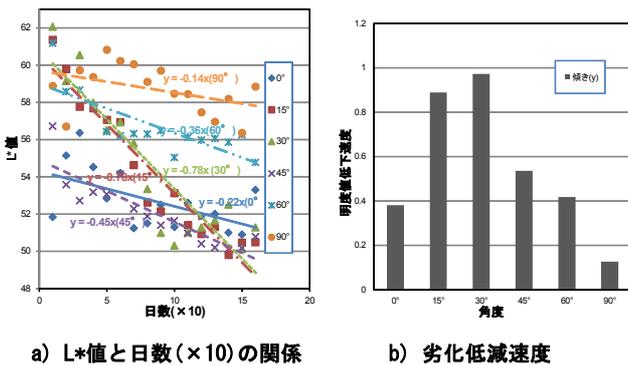
図 7 角度ごとの傾きと紫外線量 (研究 2)

それぞれの角度・月ごとに平均を取って紫外線量としている。紫外線の強さに関する定義として、紫外線の強さは、太陽の高度・雲など大気の状態・反射など周辺の状態などで変わります。天候や時間帯などに左右されてしまい紫外線量に大きく違いが出ると示してあるため大きく値が違う部分は測定した時間帯の違いと考え、天候の違いではない
